GRUNNUNDERSØKESLE AV MASSER VED GRUSET-EIGERSUND KOMMUNE

Miljøvurdering av grunnen i forbindelse med planlagt utbygging ved «Gruset» – Eigersund kommune.

Utfør av Dr. Joar Øygard

Hardanger Miljøseniter AS

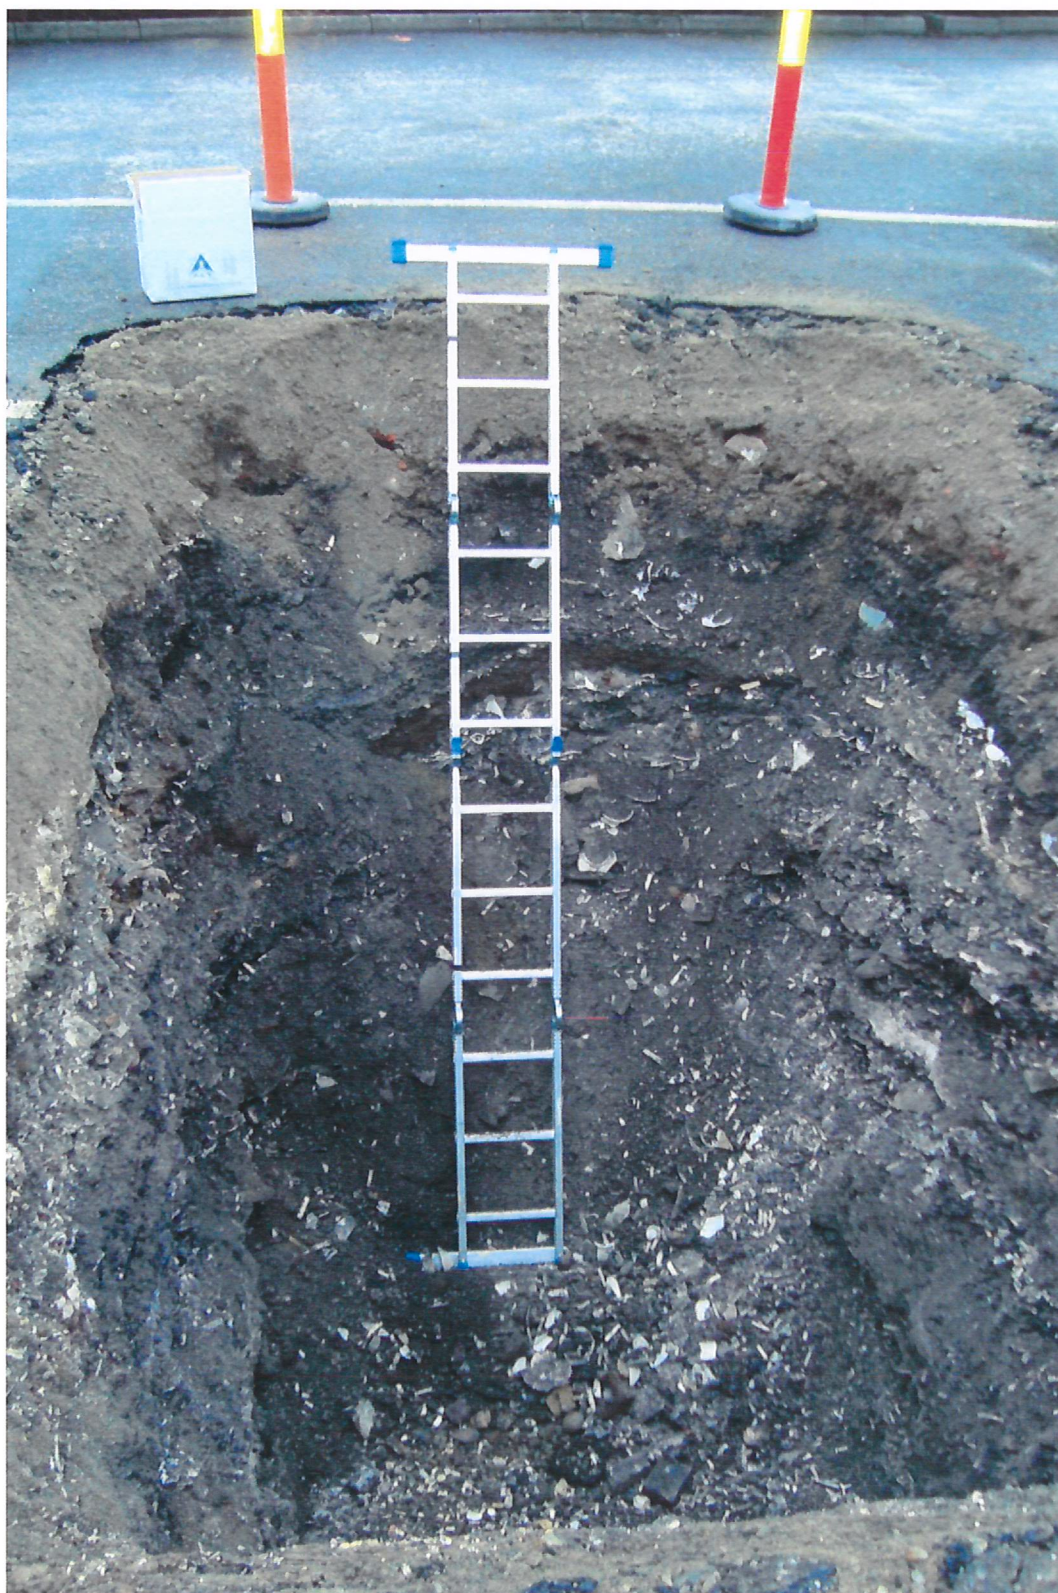
Det var ingen lukt av massene, og dette er i seg selv et godt tegn. Det var en tydelig sjiktning i massene, med store mengder knust keramikk innblandet i massene. Bilder av massene er vist i figur 2. De øverste 30 cm av massene er ren sand, mens massene nedover til minst 3 meter består av det som ser ut som fyllmasser ifra fajansefabrikken som tidligere var i drift i Eigersund.

Figur 2. Prøvepunkt 2. Svarte tapebiter er festet med 1 meters mellomrom på stigen, og viser dybden på prøvehullet.

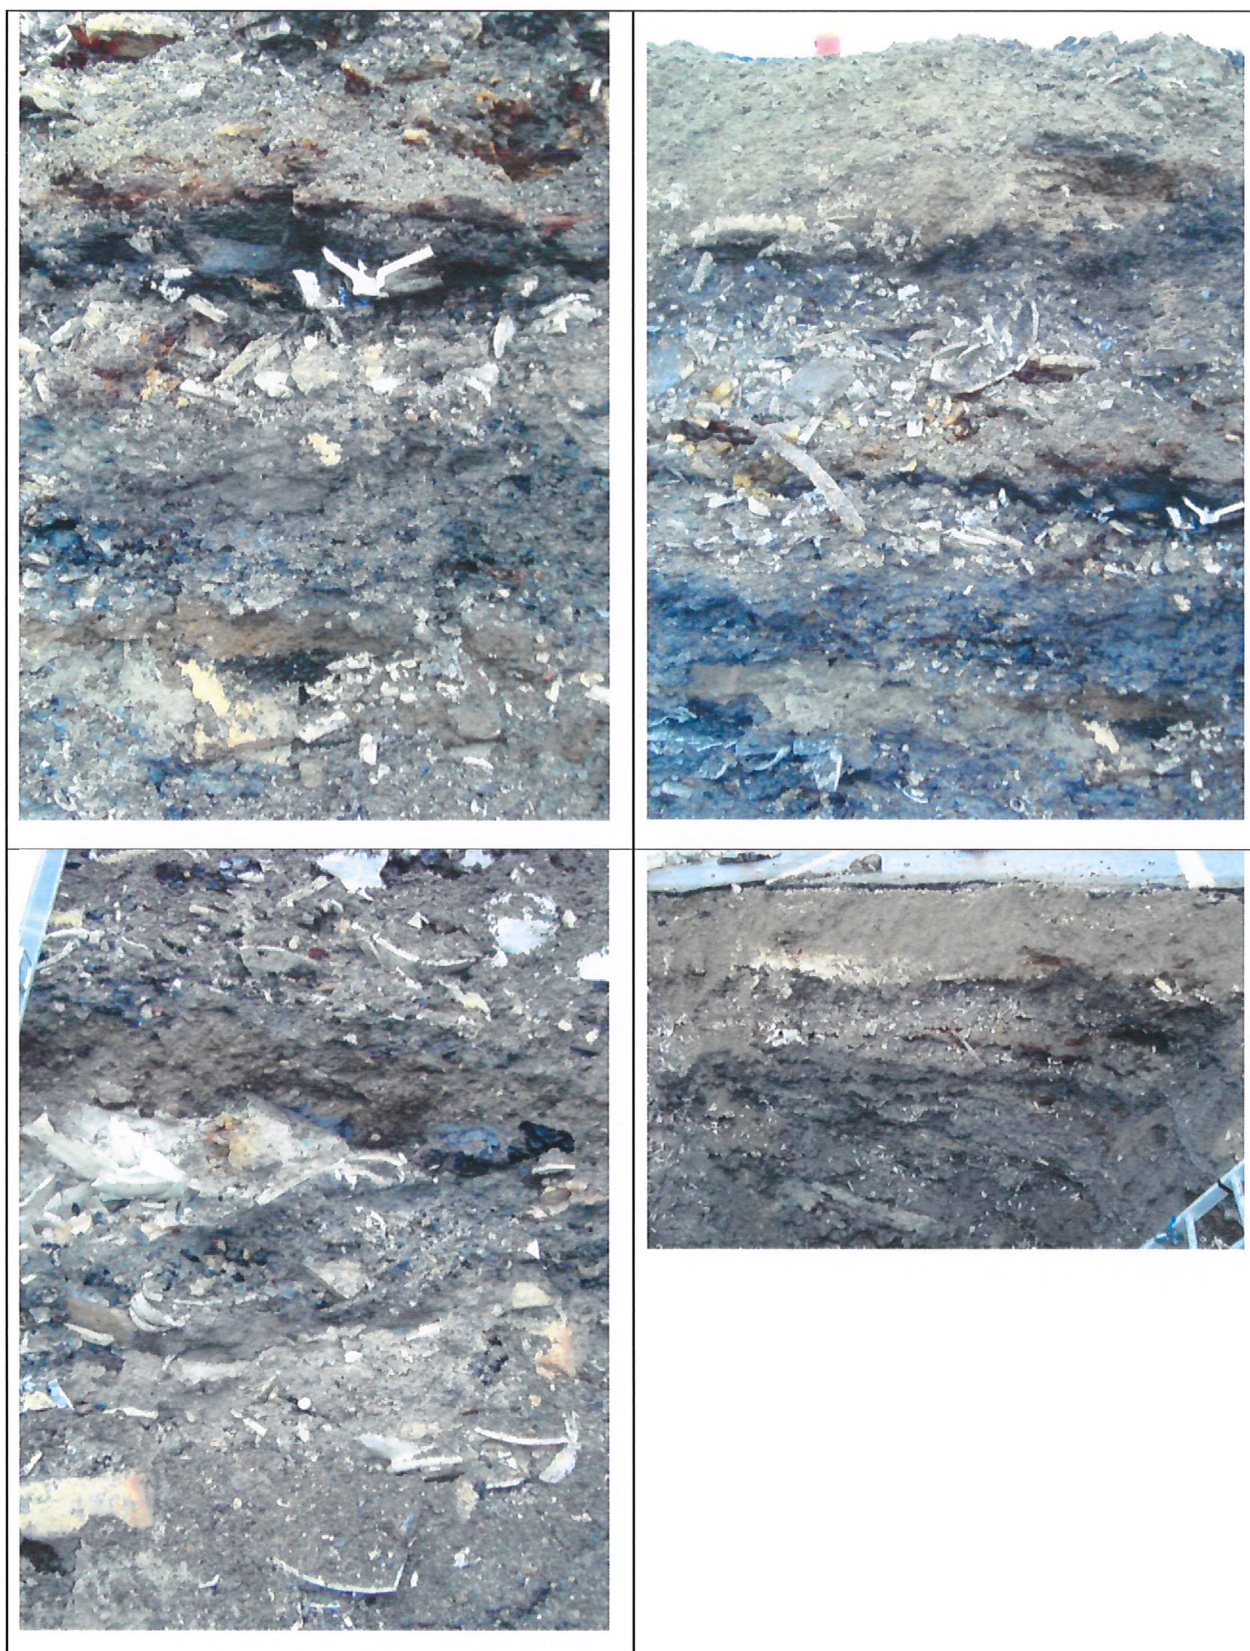
Figur 3 viser deler av massene i mere detalj. Sjiktene i massene bestod av vekselvis potteskår, ubrent leire, sand og en svart masse som kan være aske. Der var også noe jern skrap i massene, men dette var en liten del av de totale massene. Det var ingen større gjenstander i massene, som stein eller metall gjenstander, men keramikk gjenstandene kunne være opp mot tallerken størrelse. Bestanddelen av fyllmassene virker helt klart å stamme i stor grad direkte ifra fajansefabrikken. Asken kan stamme ifra ovnene som ble benyttet til å brenne leir artiklene som ble produsert, og vil i så fall mest sannsynlig bestå av ren aske ifra ved, men kan også stamme ifra kull, noe som vil medføre høyere grad av forurensing. Det er for øvrig ingen grunn til å tro at leiren eller potteskårene skal være en vesentlig kilde til forurensing i massene.

Figur 3. Detaljbilder av massene ved prøvepunkt 1.

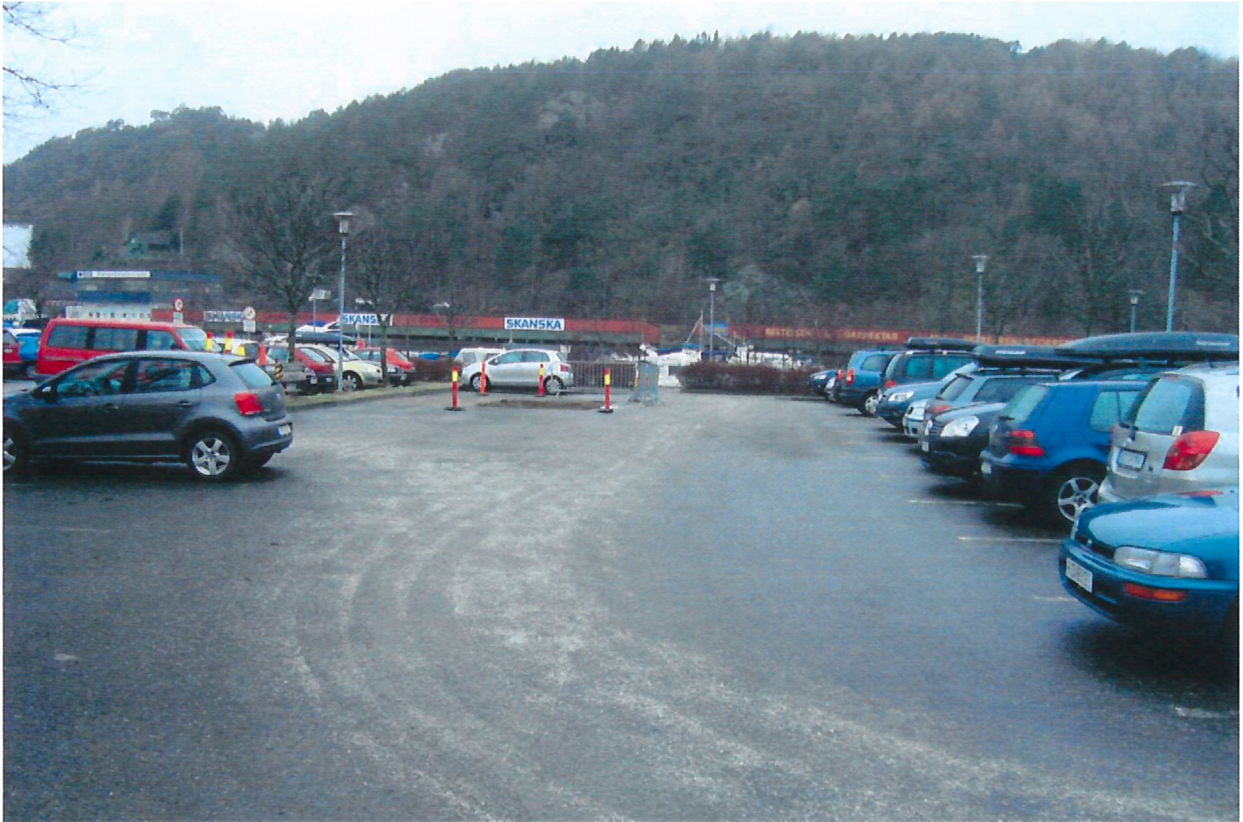
Figur 4. Lokalisering av prøvepunkt 2 i den sørvestre enden av parkeringsplassen.
