## NOTAT

OPPDRAAG	<b>Fritidsbebyggelse Ytstebrød, Egersund</b>	DOKUMENTKODE	10248242-RIGberg-NOT-001
EMNE	Ingeniørgeologisk bistand ved hyttetomt F27	TILGJENGELIGHET	Åpen
OPPDRAAGSGIVER	<b>Karttjenester AS</b>	OPPDRAAGSLEDER	Kari Linn Søreide
KONTAKTPERSON	Jøren-Ola Ousdal	SAKSBEHANDLER	Kari Linn Søreide
KOPI		ANSVARLIG ENHET	10232014 Ingeniørgeologi Sør

## Ingeniørgeologisk bistand ved hyttetomt F27

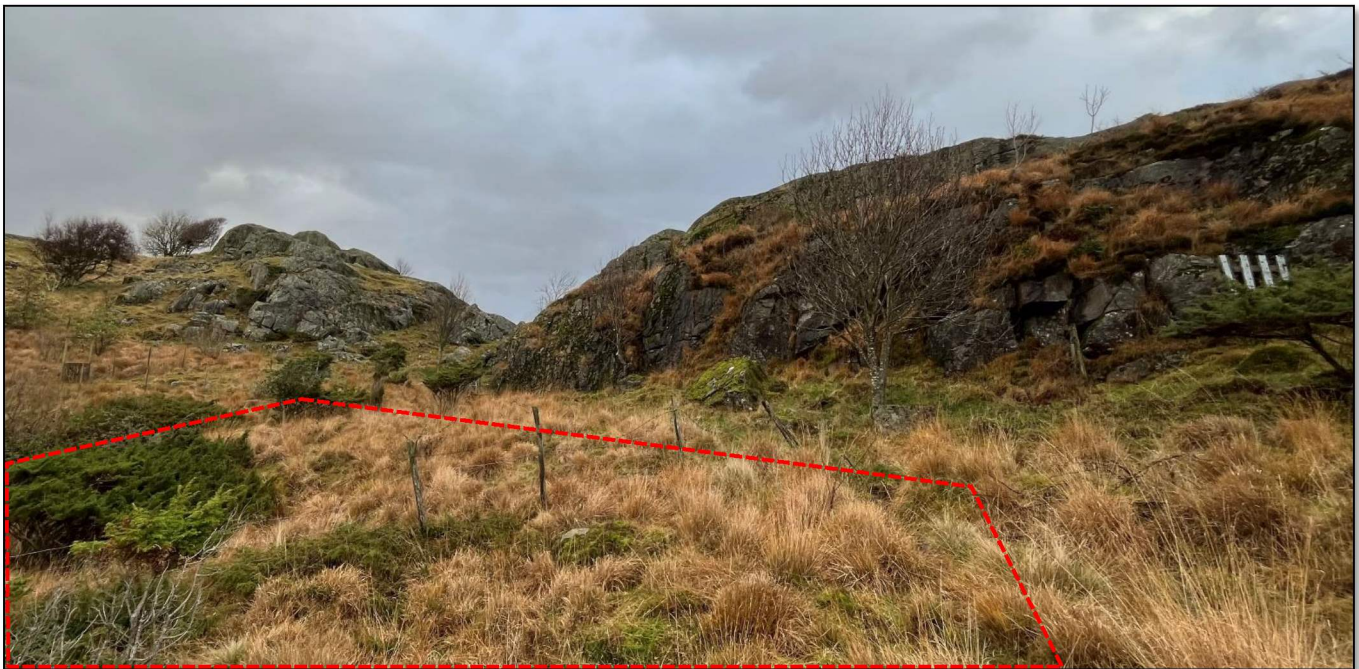
Oversiktsbilde av bergskrenten og omtrentlig beliggenhet av hyttetomten er gitt i Foto 1.

Foto 1: Oversiktsfoto av vurdert område. Planlagt hyttetomt F27 er omtrentlig markert med rød, stiplet linje.

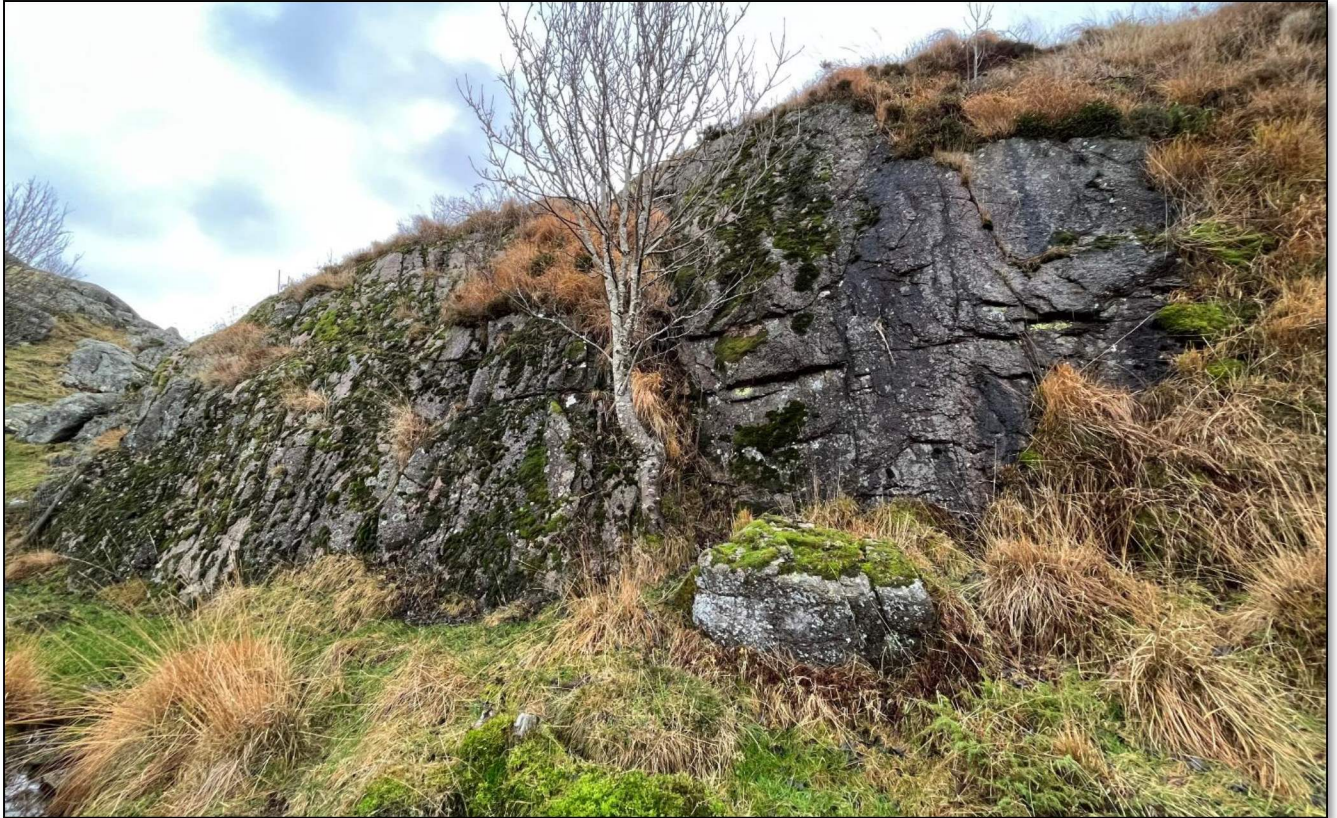
Foto 2 viser nordøstlige del av nedre bergvegg. Stabilitetsforholdene er her vurdert til å være tilfredsstillende og det vurderes ikke behov for sikringstiltak.

*Foto 2: Nordøstlige del av nedre bergskrent. Her er det ok bergmassekvalitet, og vurdert ikke behov for sikringstiltak ved dette området.*

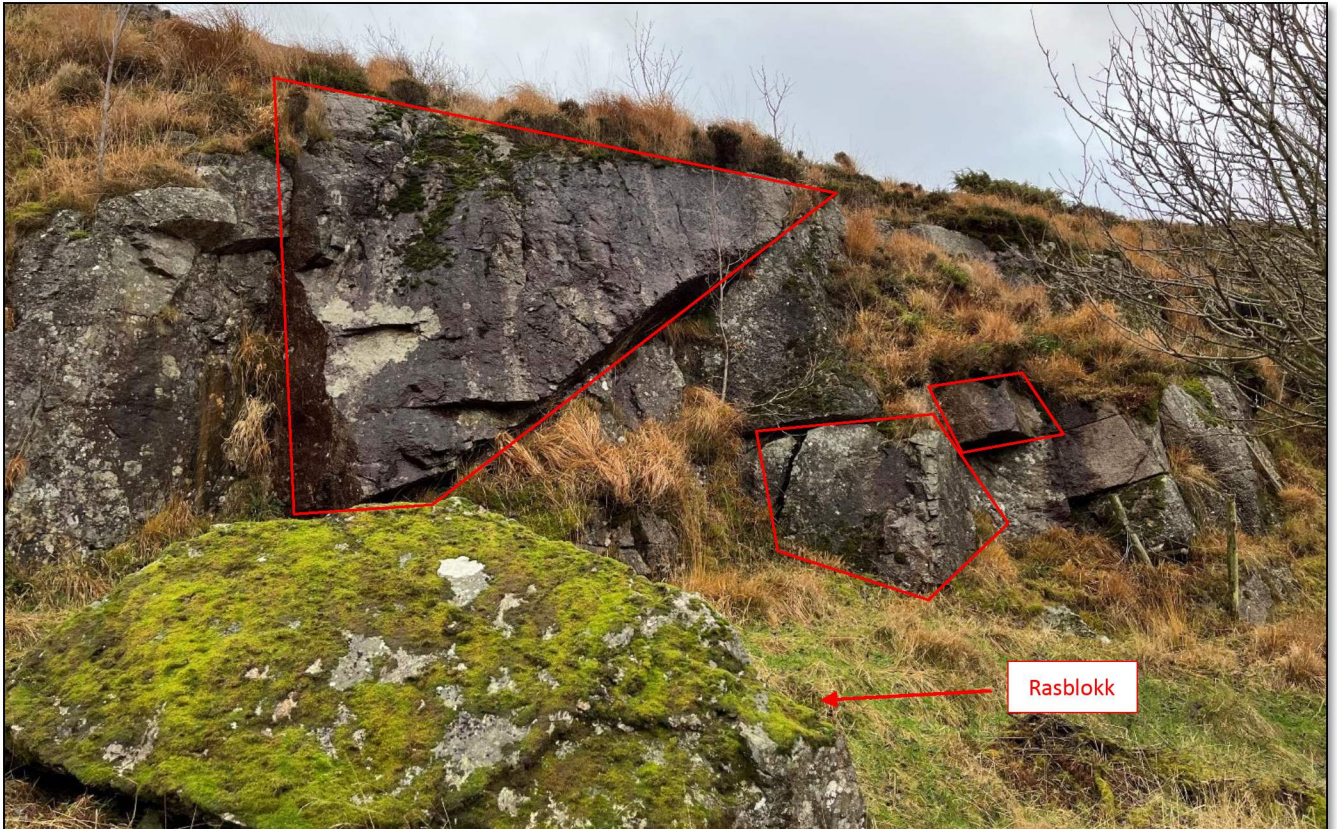
Foto 3 viser sørvestlige del av nedre bergvegg. Her er bergmassen mer grovblokkig. Flere av blokkene er avgrenset av åpne sprekker i bakkant. Det er observert to rasblokker i terrenget rett nedenfor bergveggen.

Det er identifisert tre blokker med tvilsom stabilitet. Disse er markert med rødt på foto 3. To av blokkene er relativt små, med en størrelse på omtrent 1-2 m<sup>3</sup>. En av blokkene har en størrelse på omtrent 80 m<sup>3</sup>. De to mindre blokkene ligger i nedre del av bergveggen, og vil ikke ha nok energi til å begynne å rulle i det flattliggende terrenget. Den større blokken har en avlang og relativt flat form, og vil dersom den løsner, velte ut og bli liggende i terrenget rett nedenfor bergveggen.

Faren for nedfall er ikke overhengende, men dersom disse blokkene løsner, er det derfor vurdert at de vil stanse i terrenget rett inntil bergveggen, og ikke nå hyttetomten. Plasseringen av de allerede utraste blokkene underbygger dette - de er begge plassert i nærheten av bergveggen. Det vurderes derfor ikke behov for tiltak i denne delen av bergskrenten.

Foto 3: Sørvestlige del av nedre bergskrent. Blokker som er vurdert til å på sikt potensielt kunne løsne og rase ut er markert med rødt. En rasblokk er markert med rød pil.

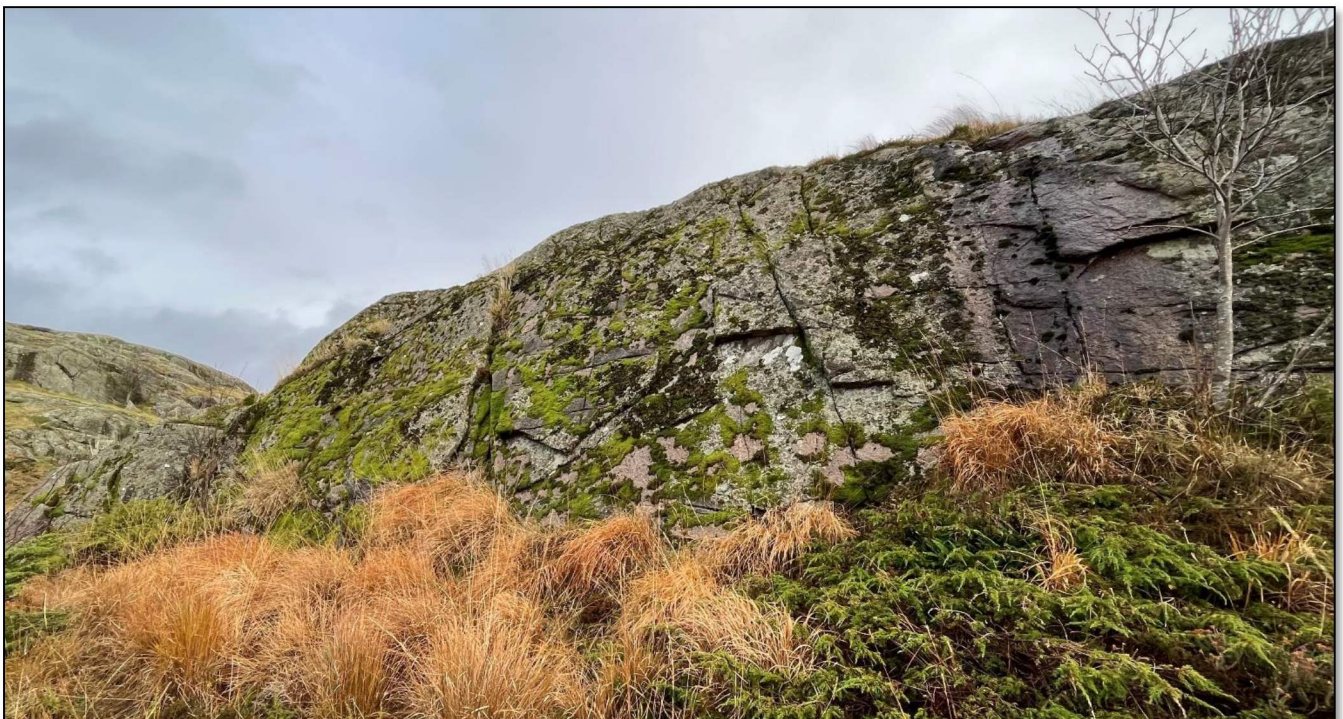
Foto 4 viser øvre bergvegg. Her er det observert flere delvis løse flak. Dersom det løsner blokker i denne delen av bergskrenten, er det på grunn av blokkenes størrelse og form vurdert at de vil stanse i terrenget rett inntil bergveggen, i det relativt flate terrenget til berghyllen. Det vurderes derfor ikke behov for sikringstiltak i denne delen av bergskrenten.

Foto 4: Øvre bergskrent. Det er flere delvis løse flak/blokker i bergskrenten, men på grunn av bred hylle i underkant vurderes det ikke behov for sikringstiltak ved dette området.
