**Jernbaneverket**

**Forvaltningsplan for del av Jærbanen  
og Maurholen vokterbolig.  
Eigersund kommune**

Høringsutkast  
~~oktober 2009~~ november 2016

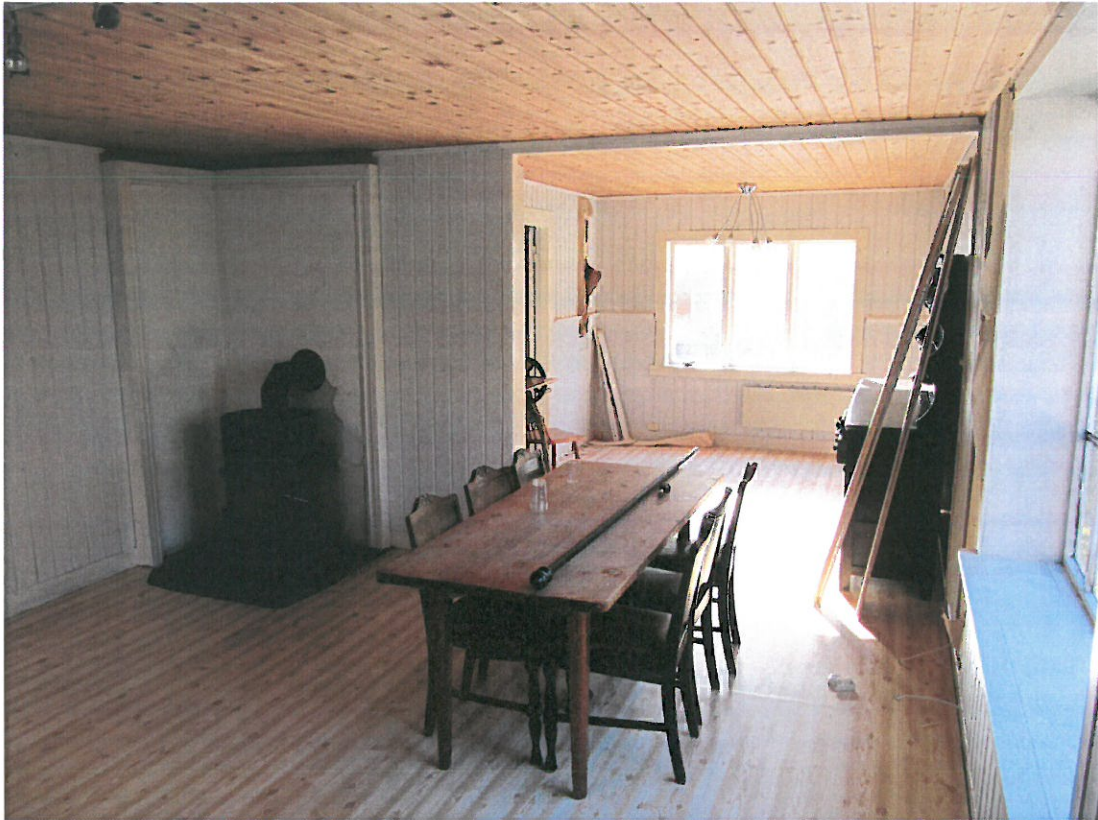
*Vokterboligen synes å ha en svært solid konstruksjon. Det er ikke tegn til skader i fundamenter eller hovedkonstruksjoner. Det er mindre skader enkelte steder i utvendig kledning/vannbord, dører/dørhåndtak og gulvbord. Bygningen bærer preg av noe manglende vedlikehold og trenger omfattende utbedring av overflater/maling. Taktekke og vinduer bør tilbakeføres til sitt originale utseende. Om mulig skal det brukes gammel takstein. Tidligere utført oppussing i stue/spisestue bør fjernes i sin helhet.*

*Stue og spisestue før tilbakeføring.*

*Deler av ytterkledning, vannbord, dører og gulvbord er byttet. Det ble spesilallaget ny kledning med samme tykkelse og profiler som den gamle. Alle vinder er laget nye etter oppmåling av de opprinnelige vinduene. Listverket er også spesilallaget slik at det er likt det originale. Launes stasjon, som er lik Maurholens stasjon, ble brukt som referanse. Det er foretatt fargeidentifisering av gamle malingslag i vokterboligen. Ut fra dette ble det valgt farger som tidligere er benyttet i boligen. Utvendig er boligen malt med linoljemaling med anbefalt fargekode (rødlig). Innvendig er boligen tilbakeført til opprinnelige veggflater og himlinger. Kjøkkenet er plassbygget etter kopi fra Launes stasjon. Utvendig tak er ikke byttet.*

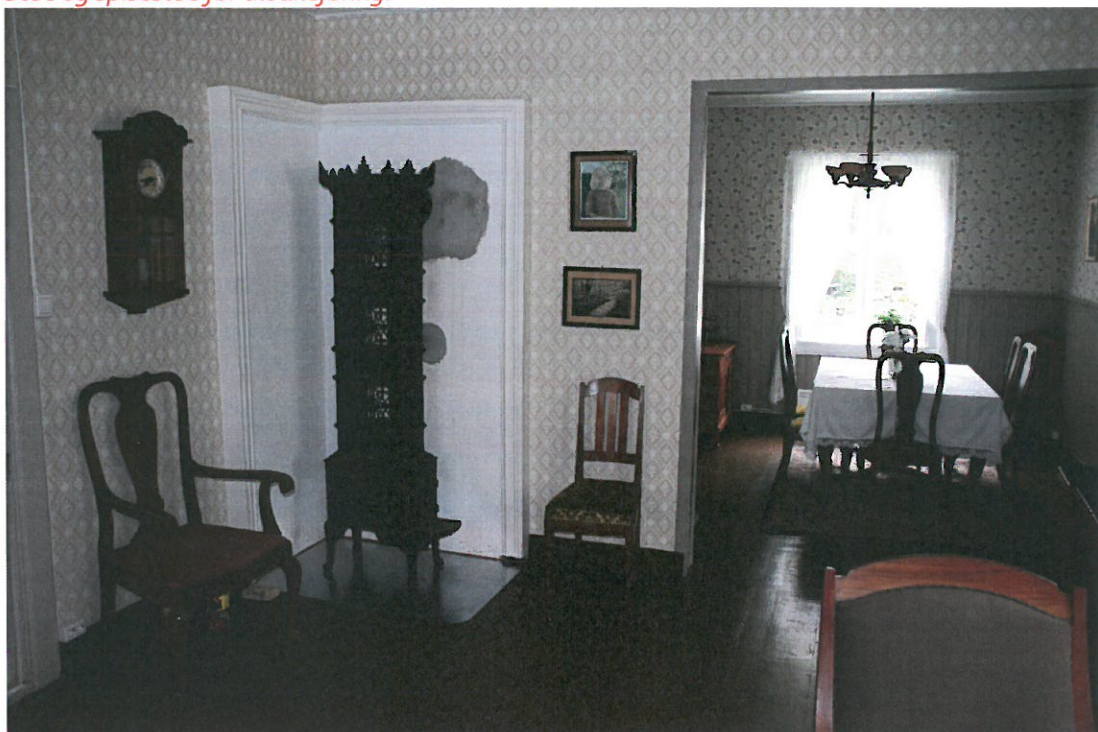
*Stue og spisestue etter tilbakeføring. Møbler er kjøpt brukt.*

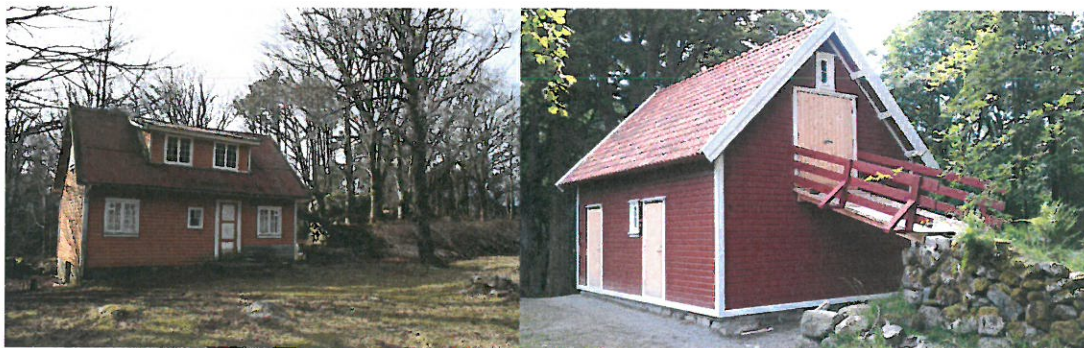
representerer. Bygningens bunnsviller er ødelagt av sopp og reisverket er angrepet av råte. Vinduer og den fysiske hovedformen er av antikvarisk verdi.

*T.v. gammelt uthus som ble revet og nytt replika bygg.*

*Eksisterende bygning rives og ny oppføres der uthuset ved Launeset vokterbolig legges til grunn for utformingen av bygningens eksteriør. Ved gjenoppføringen skal man ha særskilt fokus på riktige detaljer, materialprofiler, -dimensjoner og -overflater. Bygningen tilrettelegges for overnatting og sanitæranlegg.*

*Bygningen er revet og det er satt opp et replikabygg. Under arbeidet er regionantikvaren konsultert fortløpende. Uthus på Launes stasjon ble brukt som utgangspunkt. Bygningen er ikke tilrettelagt for overnatting, men loftsetasjen er innredet for bruk av barnehager, skoler etc., bl.a. med et te-kjøkken.*

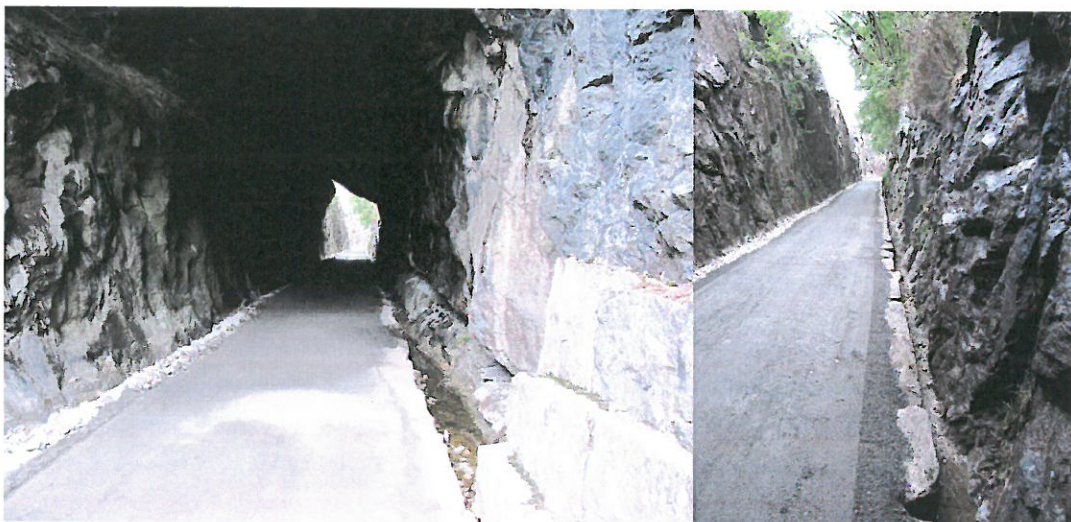
Den opprinnelige banetraseens kurvatur er i stor grad bevart. Ballastlaget er imidlertid fjernet og erstattet med nytt slitelag. Det er heller ikke foretatt vedlikehold og opprensning av de steinsatte grøftene, noe som har medført at disse flere steder er gjenfylt og ute av funksjon. Løv fra overhengende vegetasjon er en sterkt medvirkende årsak. Tette grøfter medfører skader på veidekket i og ved tunnelen, hvor store mengder vann renner fra tunneltaket og fjellskjæringene og ned på veien.

*Grøfterensk, istandsetting av grøftestein og nytt veidekke i tunnel og skjæring.*

*Dette er gjennomført i regi av JBV. Skoging i kant av skjæringene er planlagt gjennomført i regi av Eigersund kommune i 2016/17.*

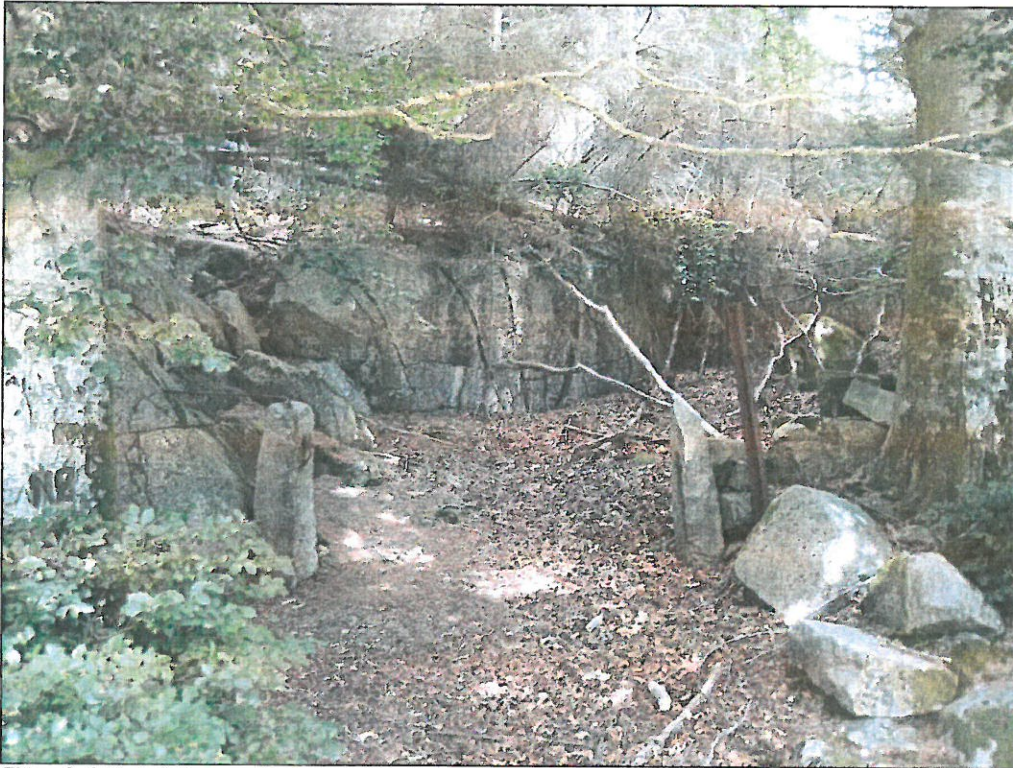
Langs med jernbanetraseen er det bevart rester etter gamle steingjerder og trådgjerder (linjegjerder), samt minst to utmarksporter. Gjerdene ble primært satt opp for å forhindre at beitedyr kom ut i skinnegangen. Utmarksportene markerer steder hvor grunneier hadde lovlig rett til å krysse jernbanelinjen med sin buskap. Steingjerdene, trådgjerdene og portene er generelt i dårlig forfatning og er flere steder skadet av innvokste trær.

Figur 3.4 Portstolper ved overgangen fra jernbanetrasé til utmark nær Maurholen.

- Steingjerder og porten bør gjennomgås en gang i året, for eksempel på våren etter at eventuell teie er borte.
- Utrasinger bør repareres fortløpende. Framfor å løe steinene opp uten videre vurdering bør det fokuseres på å utbedre balansen i murverket.
- Løse steiner kan stabiliseres ved hjelp av kiler.
- Vegetasjon, grøfter og drenering skal også vedlikeholdes ved den årlige gjennomgangen.

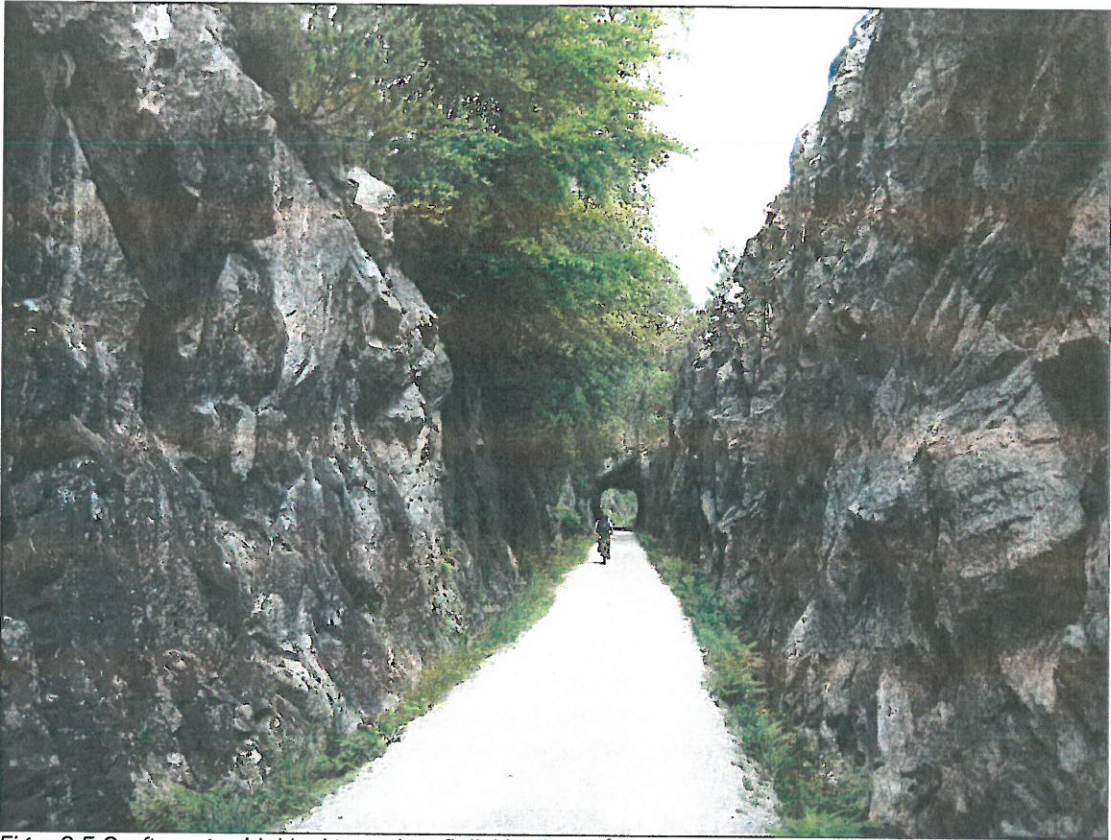
Spesielt er det store skader i det nye sykkelveidekket i og ved tunnelen, hvor store mengder vann renner fra tunneltaket eller fjellskjæringene. Grøftesteinene i tunnelen og i skjæringen settes på plass og det foretas opprensning av grøftesystemet med formål å tilbakeføre underbygningen til opprinnelig stand. Dette vil også gi kontroll over vannet.

Figur 3.5 Grøfter og veidekke i tunnel og fjellskjæring må utbedres.

- Tunneltaket og veidekket bør gjennomgås årlig for å fjerne løs stein og tette hull i veidekket.
- Steingrøft bør også gjennomgås årlig for å hindre tetting av grøften.
- Oppskytende vegetasjon bør fjernes.

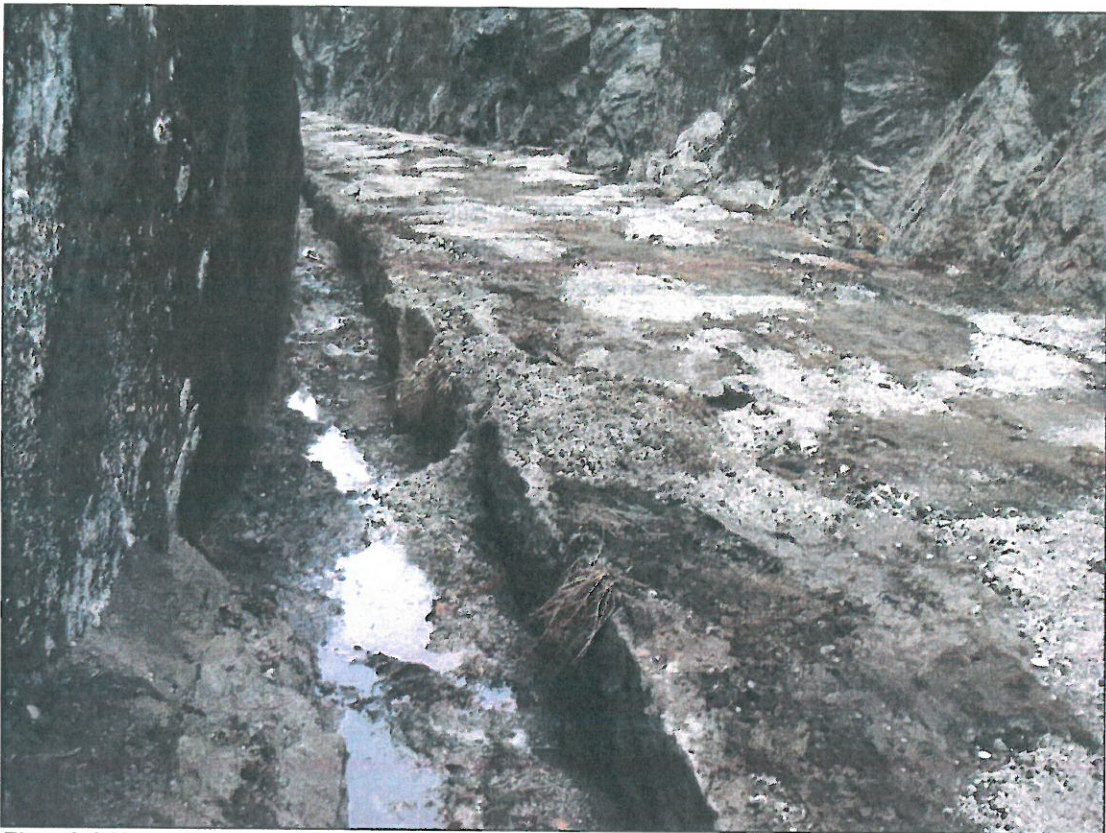
Figur 3.6 Utbedring av grøfter og veidekke.
