Geologisk rapport til reguleringsplan

Fv. 44 Vassvik - Øvre Hellvigsvatnet

Denne rapporten gir ei skildring av geologien i planområdet. Rapporten gir også vurderingar av bergstabilitet, sikringsbehov og anleggsutfordringar ved uttak av dei nye skjeringane.

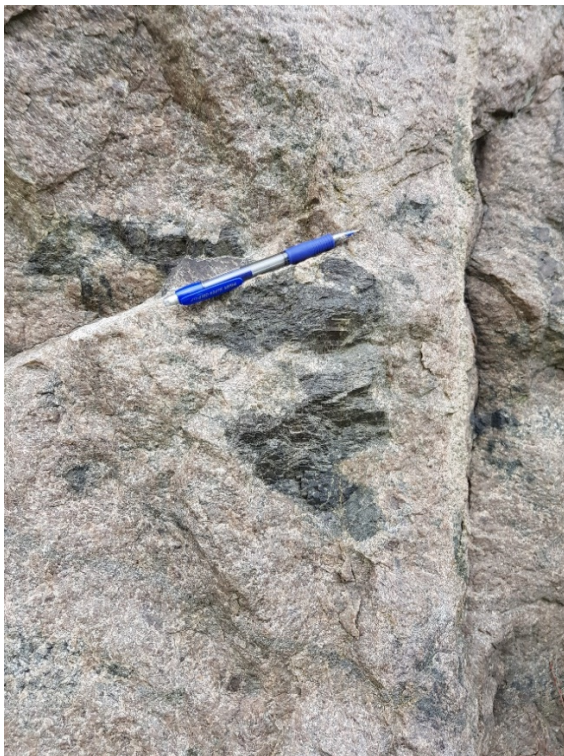
Figur 6: Anortositt med megakrystallar av ortopyroksen

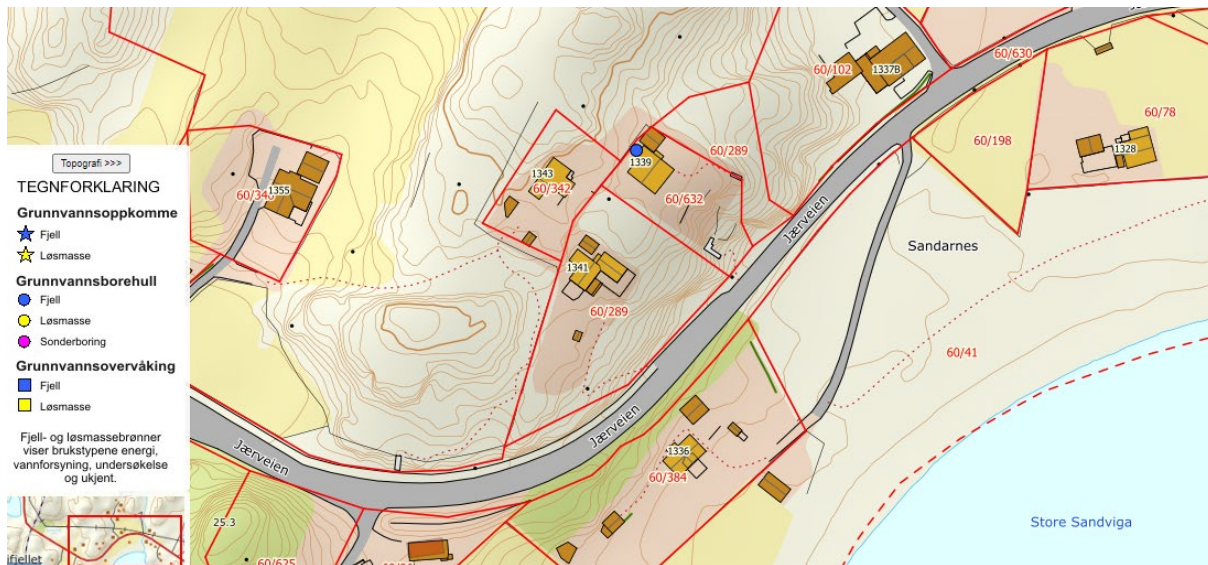
Ifølge Granada er det fleire grunnvassborehol i planområdet. Ein av desse ligg i nærleiken av der det er planlagt å utvide eksisterande skjering, sjå Figur 8. Brønnen er ein fjellbrønn som gir vassforsyning til ein fritidsbustad.

Figur 8: Fjellbrønn i nærleiken av skjering 2 (profil 160 – 275)

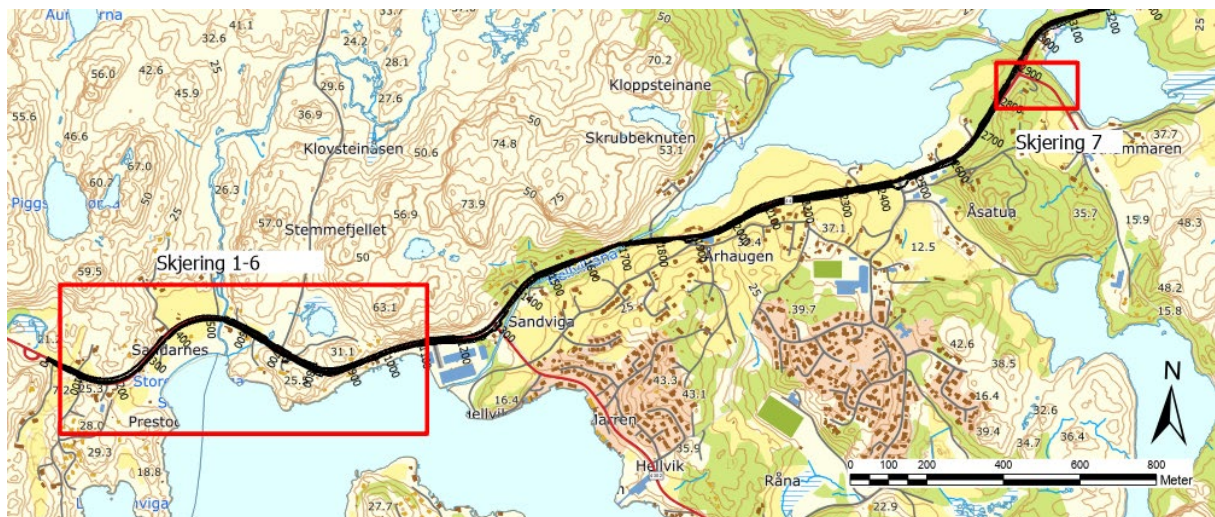
Figur 9: Oversiktskart med lokalisering av skjeringar, sjå vedlegg 1 for betre oppløysing.

Eit oversiktskart er gitt i Figur 9 og **vedlegg 1**. Nøkkeldata for skjeringane er gitt i Tabell 2.

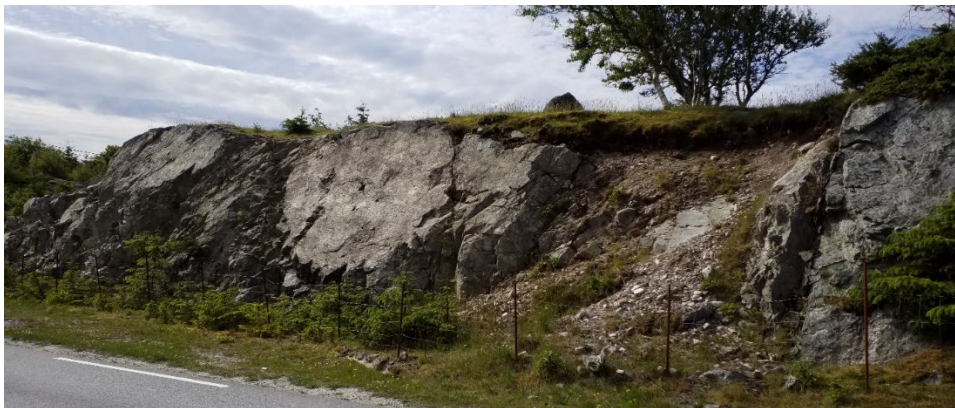
I dag er det ei eksisterande skjering i ein liten knaus langs vegen, sjå Figur 11. Terrenget over skjeringa er relativt slakt og med enkel tilkomst. Det ligg eit tynt lag med lausmassar på toppen av skjeringa.

Bergmassen framstår som middels til grovblokkig med opne, gjennomsettande sprekkar. Sprekkeplan er generelt plane, kontinuerlege og er opne til svært opne. Eit sprekkesett har moderat til steilt fall mot vegen. Bergarten er ein lys, grovkorna anortositt.

Figur 11: Eksisterande skjering som skal utvidast

Sprekker med fall mot vegen kan føre til plan utgliding. Dette viser også i eksisterande skjering som har ein ujamn kontur med synleg utfall langs sprekkflater. Vi tilrår derfor å legge skjeringa langs sprekkeplanet med fall mot vegen, dvs. om lag 4:1. Dette vil ivareta totalstabiliteten i skjeringa og det er venta at behovet for sikring etter utvidinga er lågt og at skjeringa kan bli sikra med spredt bolting.

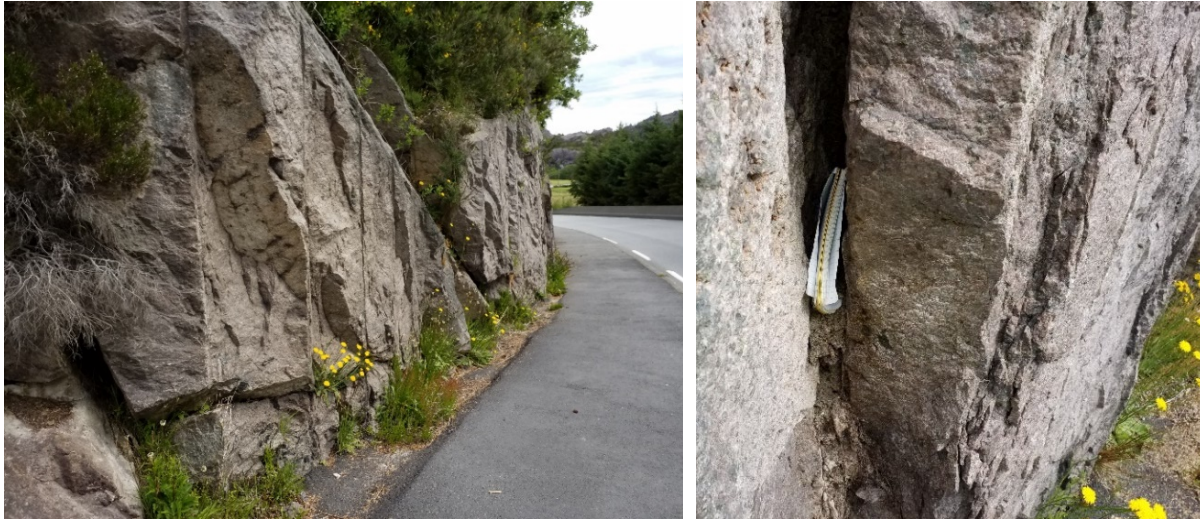
Bergmassen består av ein grovkorna, lys anortositt med megakrystallar av pyroksen. Bergmassen i eksisterande skjering er grovblokkig oppsprukken med opne, gjennomsettande sprekkjer. Borpiper er synlege og det er ingen sikring i eksisterande skjering. Sprekkeplan er generelt plane, kontinuerlege og med opne til svært opne sprekkjer, sjå Tabell 2. Det er observert slepper med leirig fyll på opp mot 10 cm, sjå Figur 14. Bergmassen er stort sett tørr med unntak av fukt i nokre sprekkjer.

Figur 14: Eksisterande skjering profil 160 - 270. Sjå sleppeopning og fyll i bildet til høgre.

Analyse av sprekkorienteringane i Dips viser at det er mogleg med kileutgliding og utvelting, spesielt i siste del (profil 220 – 275). Dette viser også i eksisterande skjering.

Bergmassen er klassifisert som «dårleg» rekna frå Rock Mass Rating systemet (RMR). Dette skuldast at det er til stades uthaldande, opne sprekker med sleppefyll og at det er potensiale for utglidingar. Det er venta at det er potensiale for utfall av større kiler og det er derfor venta behov for ein del boltesikring, samt ein del lengre boltar. Det er ikkje venta behov for mykje nett då bergmassen er lite oppsprukken og det er planlagt fanggrøft. Det kan bli behov for forboltar der bergskjeringa grenser til ein hage.

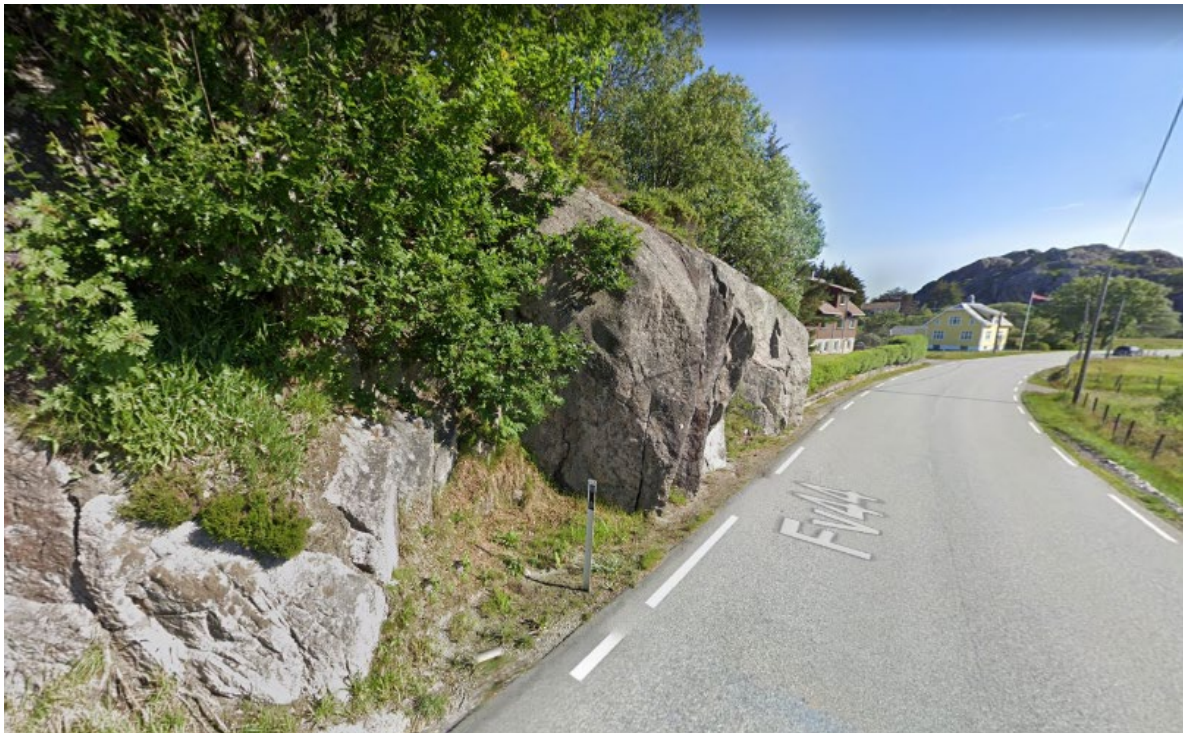
Figur 15: Eksisterande bergknaus om lag profil 320 (henta frå googlemaps)

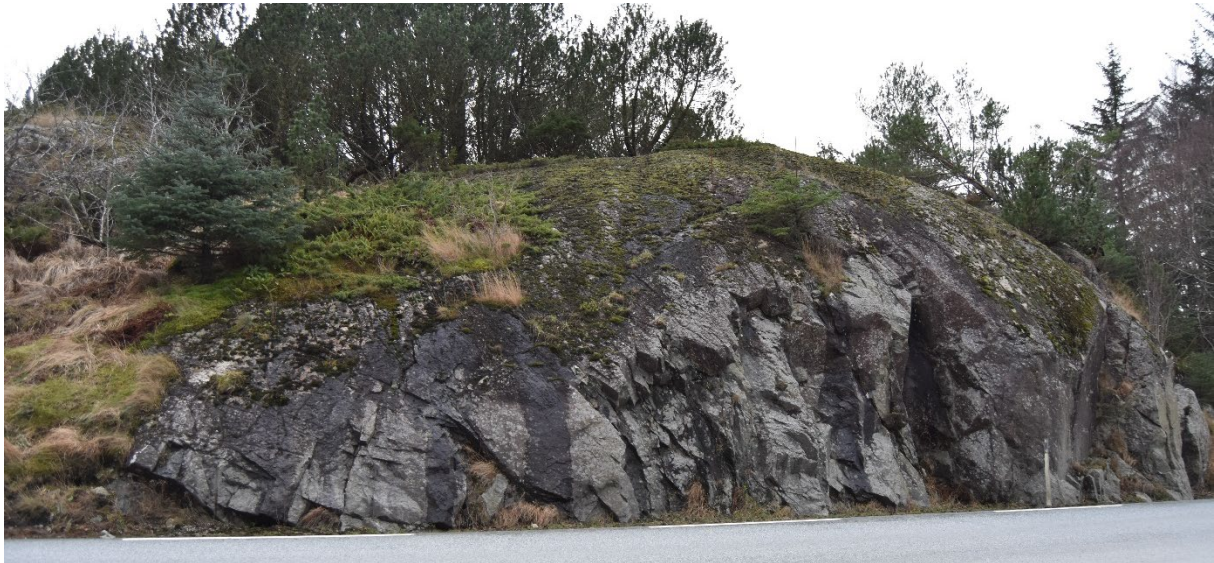
Knausen ved profil 680 – 700 ligg heilt inntil dagens veg og ein har sprengt eller pigga litt under bygging for å få plass til vegen. Det er ingen lausmassar på toppen av knausen, berre i søkka på begge sider av knausen. Det er grei tilkomst. Frå profil 700 til 720 ligg det lausmassar.

Bergmassen er moderat oppsprukken. Det er fleire sprekkesett. Det er ikkje utført detaljert sprekkkartlegging. Det kan sjå ut som det er 2-3 sprekksett samt overflateparallel oppsprekking. Nedbørsfeltet til knausen er lite, det er vått når det regnar, tørt elles.

Figur 18: Eksisterande skjering som skal utvidast

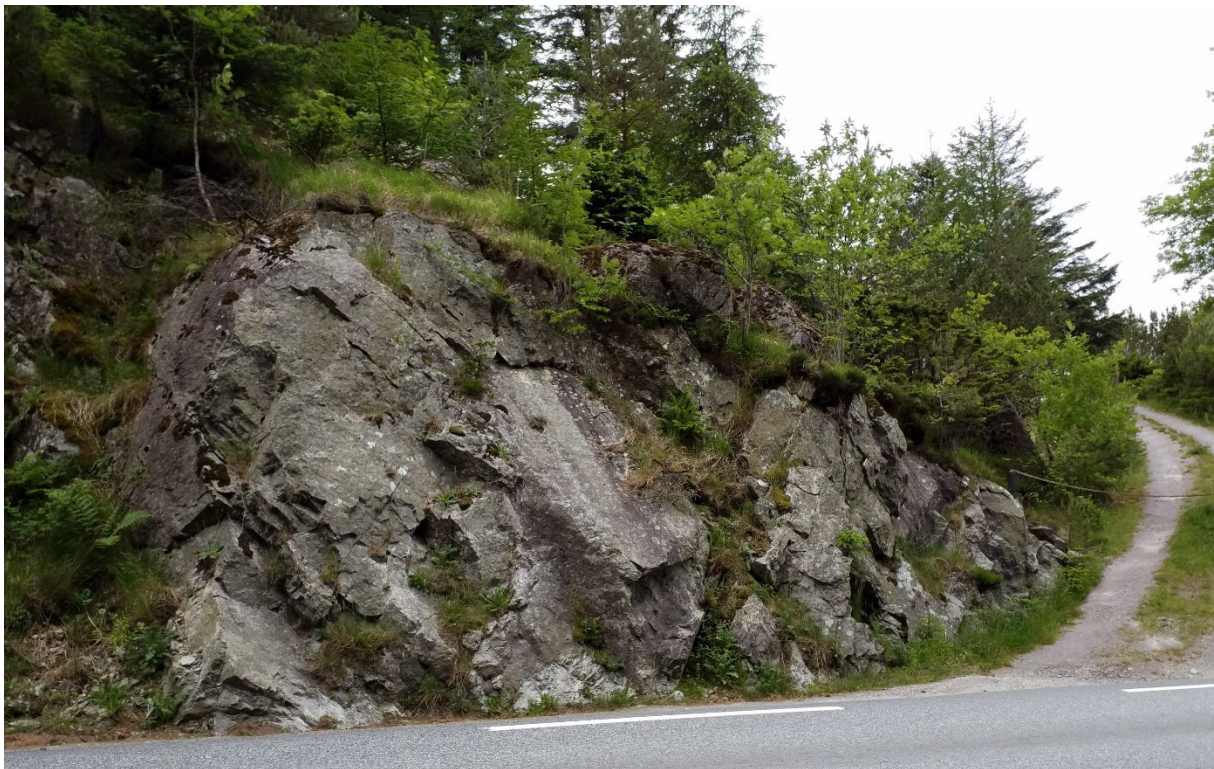
Det er bergblotningar tett inntil dagens veg og ein har truleg sprengt eller pigga litt under bygging for å få plass til vegen. Det er lausmassar og vegetasjon på toppen av bergblotningane. Overliggende terreng er ganske slakt.

Bergmassen er moderat oppsprukken. Bergblotninga er for liten til å få eit godt inntrykk av sprekkesett. Det kan sjå ut som det er to steile sprekkesett og eit sprekkesett med moderat fall ut mot vegen. Sprekkene er opne.

Figur 19: Bergblotning der vegen skal utvidast inn i terrenget

Sprekkeorienteringane ser ut til å vera relativt ugunstige, det er mogleg med plane utglidingar, langs sprekkesettet med moderat fall ut mot vegen. I og med at bergmassen er moderat oppsprukken og det er fanggrøft, kan truleg bergskjeringa bli sikra med boltar. Det er viktig at eventuelle blokker med fall ut mot vegen blir kartlagt og sikra tilstrekkeleg.

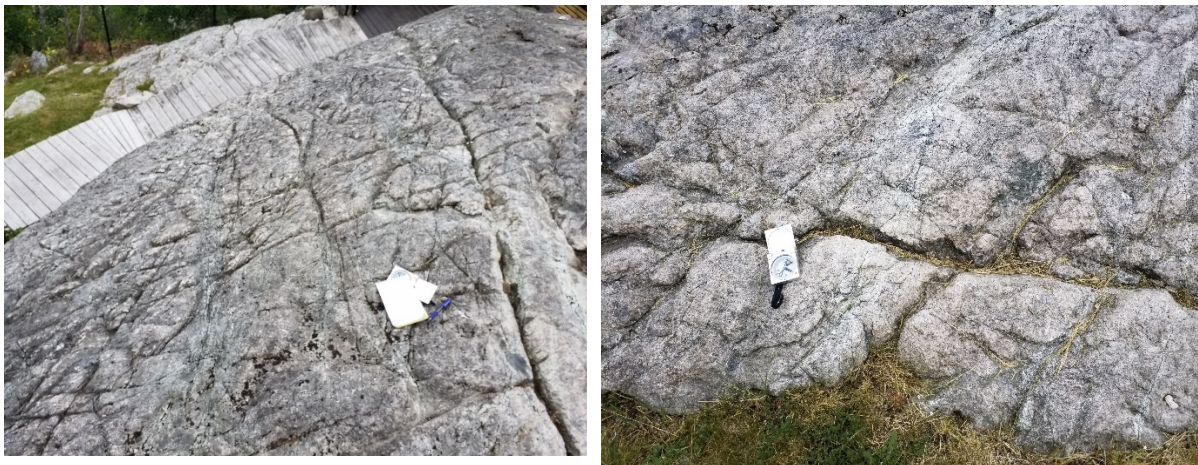
Bergarten er ein grovkorna og lys anortositt. Bergmassen er i hovudsak tett til moderat oppsprukken med opne sprekkar, men somme parti er grovblokkige. Skildring av sprekkesystema er gitt i Tabell 3. Det er også registrert fleire sprekkar enn dette, oppsprekkinga er mindre systematisk enn for dei andre skjeringane.

Figur 22: Moderat til tett oppsprukken bergmasse med opne sprekkar

Bergmassen er vurdert i samsvar med Rock Mass rating (RMR) systemet. Bergmassen er vurdert som «dårleg». Dette skuldast i hovudsak at sprekker er kontinuerlege og opne. Det er også høgt sannsyn for sprekker med uheldig orientering relativt skjæringsprofilen. Analyse av sprekkesystema i Dips viser at det er mogleg med kileutglidning og utvelting. Det er derfor venta behov for tiltak i samband med sprenging og sikring.

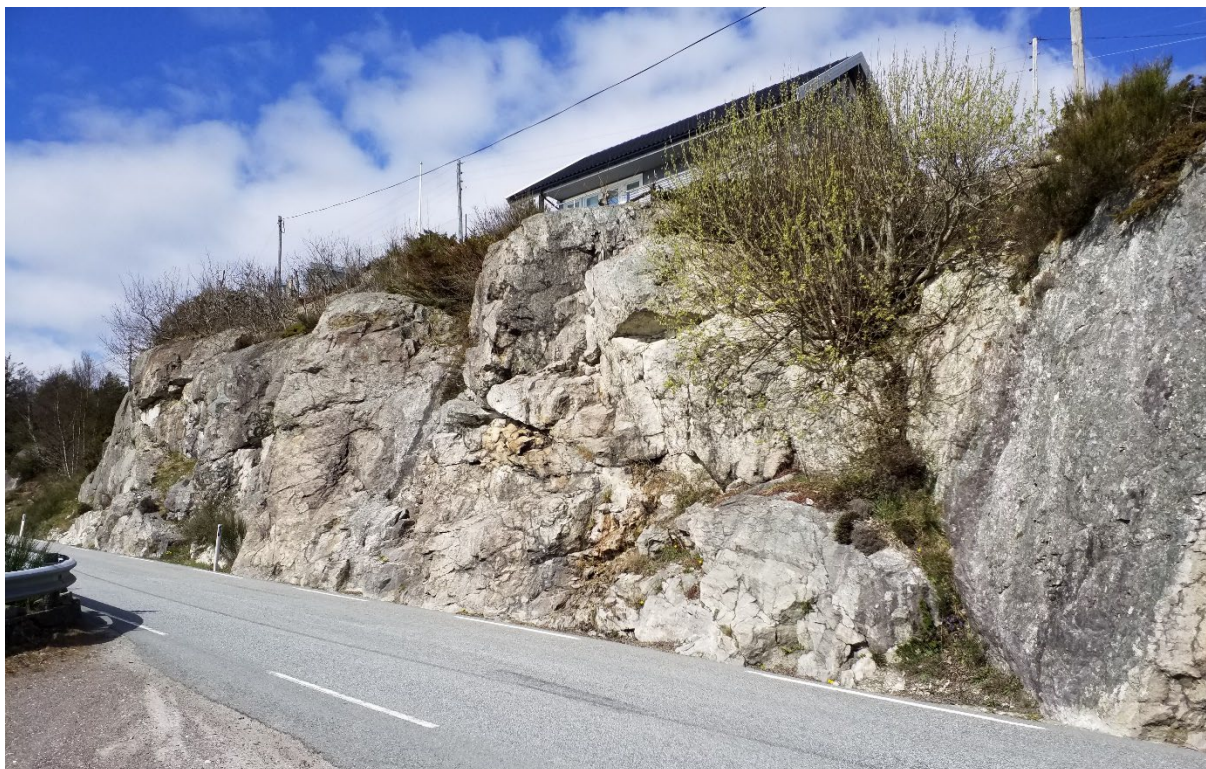
Figur 23: Oversiktsbilde av eksisterende skjering profil 870 - 940

Frå profil 880 – 940 må det bli tatt særskilte omsyn for å redusere ristingar og bevare kontur. Det vil også vera viktig å redusera risikoen for forskyving av berget. Tilrådde tiltak for å halde på konturen i denne bergmassen er forboltar og saumboring (dobbel saum). Med hol på opptil 12 m i saumen bør boreavviket bli målt etter at entreprenøren har bora dei fyrste saumhola. Forboltane bør settast om lag 0,5 meter frå konturen med avstand 0,5 meter, vinkla om lag 75 grader innover. Boltane bør vera 6-8 meter lange og med dimensjon $\varnothing 32$. Skjeringa bør generelt delast inn i pallhøgde < 10 m høge. Her er det også tilrådd at den øverste pallhøgda ikkje er større enn om lag 4 meter. Av omsyn til trafikkavviklinga vil det bli nødvendig å avgrense salvestorleiken.

Det har vore vurdert å vaiersage skjeringa. Med vaiersaging vil ein ha betre kontroll på kontur og ristingar. Vaiersaging bør fyrst prøvast ut på ei mindre komplisert skjering. Det er viktig at ein ikkje undervurderer sikringsbehovet då det er vanskelegare å sjå sprekkplan i ei vaierkutta skjering. Det er også nødvendig å forbolte for å forebygge for utglidningar og utvelting av blokker.

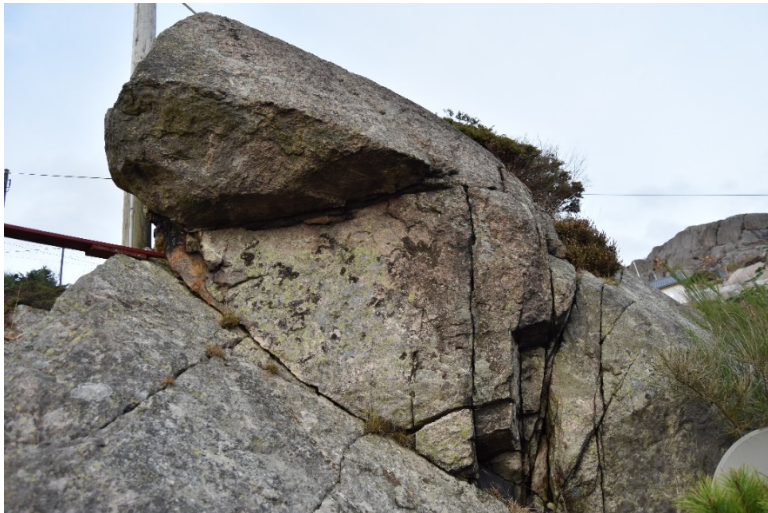
Figur 25: Blokk som bør sikrast med eit par boltar før sprenging.

Det er bygningar både på oppsida og nedsida av vegen som ein må ta omsyn til under sprenging, samt straumaster. Det er ein liten knaus med oppsprukken bergmasse på sjøsida av vegen ved om lag profil 920. Det ligg ei blokk på eit glideplan ned mot nausta. Blokkja har grei fot, men bør sikrast med 2 boltar, 3 meter lange før sprenginga i skjeringane på andre sida av vegen.

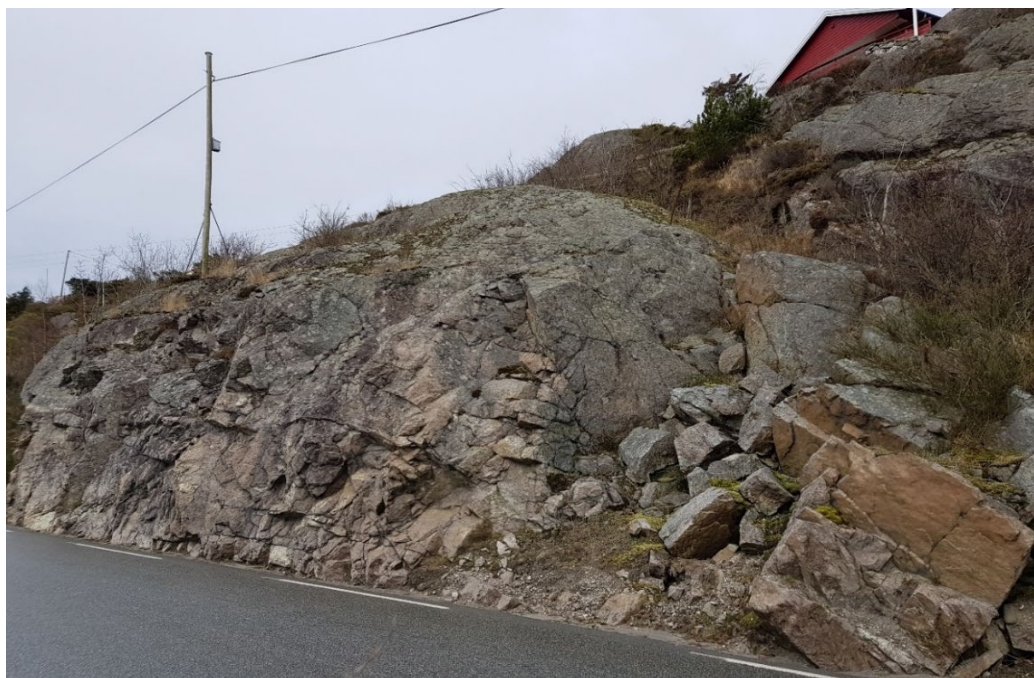
I dag er det ei eksisterande skjering, søkk og bergskråning der ein skal inn i terrenget, sjå Figur 28 og Figur 29. Det er lite til ingen lausmassar på skjeringstopp. Bergarten er ein grovkorna og lys anortositt. Bergmassen framstår som moderat til tett oppsprukken med opne sprekker. Det er registrert eit steinsprang ved om lag profil 960 i NVDB.

Figur 28: Eksisterande skjering ved om lag profil 990.

Analyse av sprekkesetta i Dips viser at det er mulighet for kileutgliding og utvelting.
