Oppdragsgiver: Rogaland fylkeskommune
Oppdragsnr.: 5206406 Versjonsnummer: J03

► Fiskeundersøkelser i Netlandstjørna 27-28. juni 2022

Norconsult har på oppdrag fra Rogaland fylkeskommune sommeren 2022 gjennomført fiskeundersøkelser i Netlandstjørna i forbindelse med oppstart av planarbeid for fv.44 Hellvik – Vassvik med veitutvidelse av gang- og sykkelvei og ny bru. Hensikten med oppdraget var å kartlegge om innsjøen med sidebekker har en funksjon for anadrom fisk, og eventuelt tiltakets påvirkning på denne funksjonen.

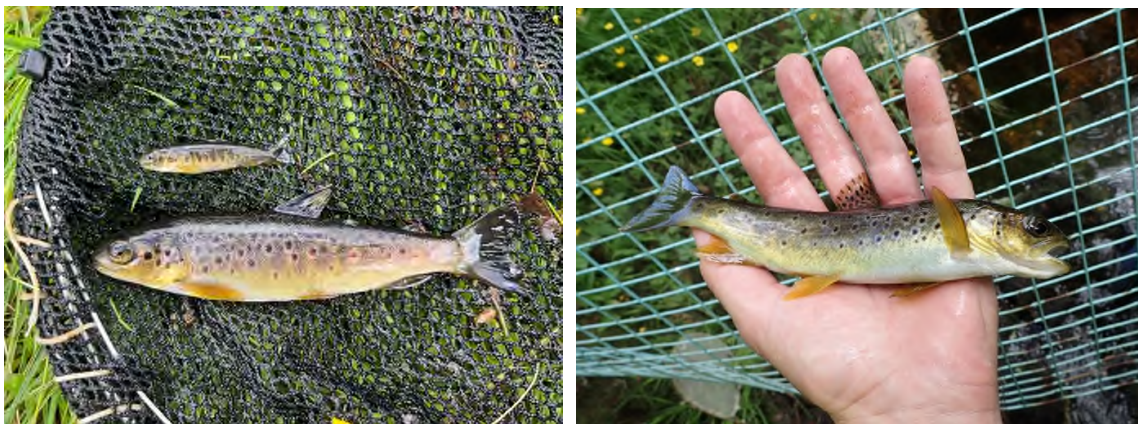
Figur 2. Det ble påvist ørret i minst tre årsklasser (inkl. 0+) i stasjon 2. Høyre bilde viser ørret > 20 cm fra stasjon 3.

Det ble registrert ørret ved alle tre stasjoner (se Tabell 1). Samlet ble det tatt 49 ørret fordelt i minst tre forskjellige årsklasser (se Figur 3 for lengdefordeling). Alle 0+ som ble påvist i denne undersøkelsen, ble tatt på stasjon 2 og 3. Den største ørreten som ble tatt (> 200mm), ble fisket på stasjon 3. Dette individet framsto tydelig som bekkørret (Figur 2). Det ble ikke observert ørret i utløpsbekken øst for planlagt utfyllingsområde i Netlandstjørna (skravert område i Figur 1). Her ble det kun observert to stingsild.

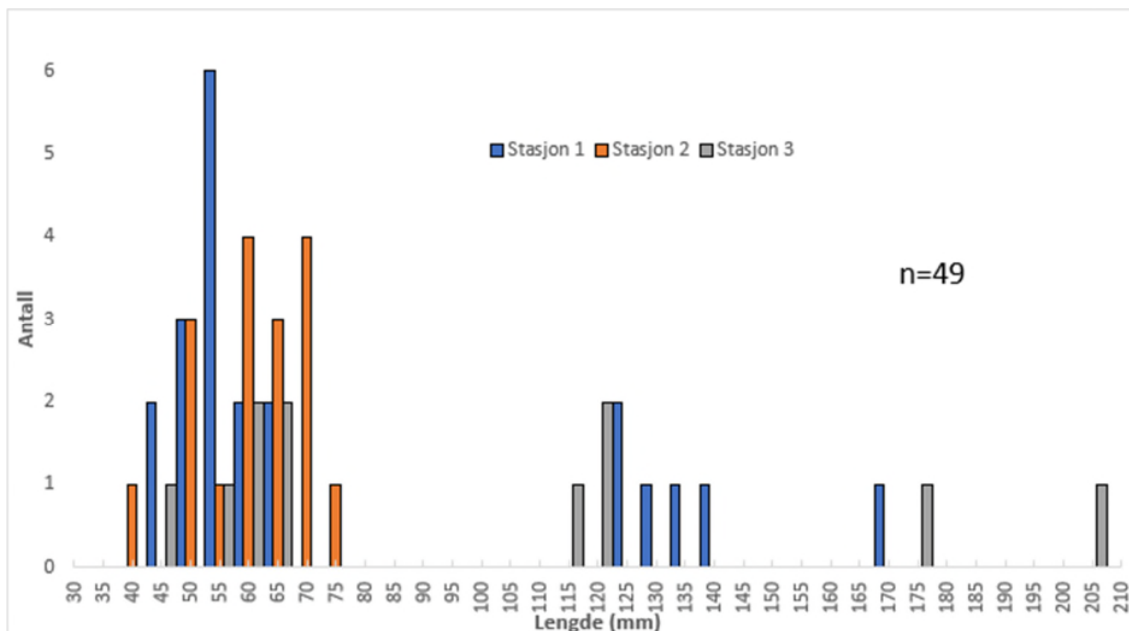
Figur 3. Samlet lengdefordelingen av ørret på alle stasjonene som ble elektrofisket.

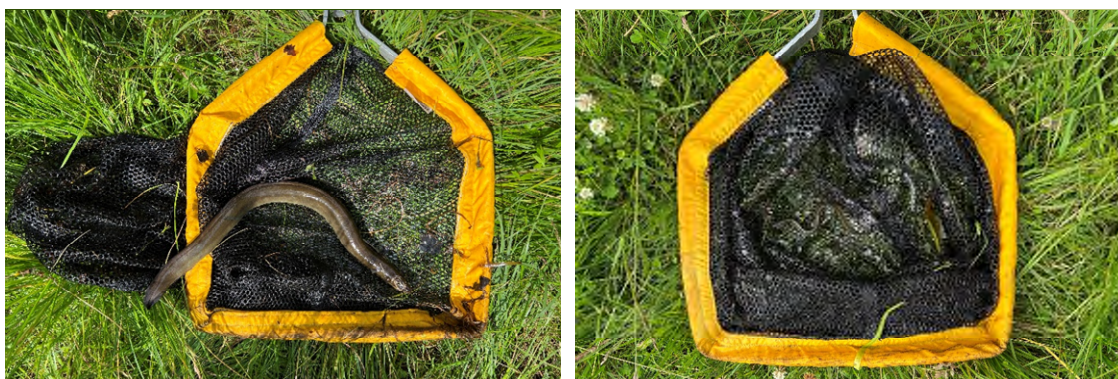
Figur 4. Netlandstjørna har stor verdi som funksjonsområde for ål. Bilder viser ål >40 cm og ål mellom 12-15 cm.

Det ble funnet betydelig med både stor ål (> 40 cm) og mindre ål (12-15 cm) i denne undersøkelsen. Det er allerede kjent i litteraturen at vassdrag nærliggende Netlandstjørna er åleførende. Det ble derfor antatt at innsjøen kunne ha noe verdi som oppvekstområde for arten. Dette ble bekreftet allerede i stasjon 1, hvor det ble fanget elleve individer i varierende størrelse (Figur 4). Stasjon 1 er en kunstig utgravd kanal som leder inn til en stor kulp. Kanalen er ca. 170 meter lang, relativt dyp, og 2 meter bred. Denne kanalen har et sumppreg med høyt siv i kantsonen og var tett bevokst med vannvegetasjon. Kanalen ble vurdert som svært egnet som oppvekstområde for ål.

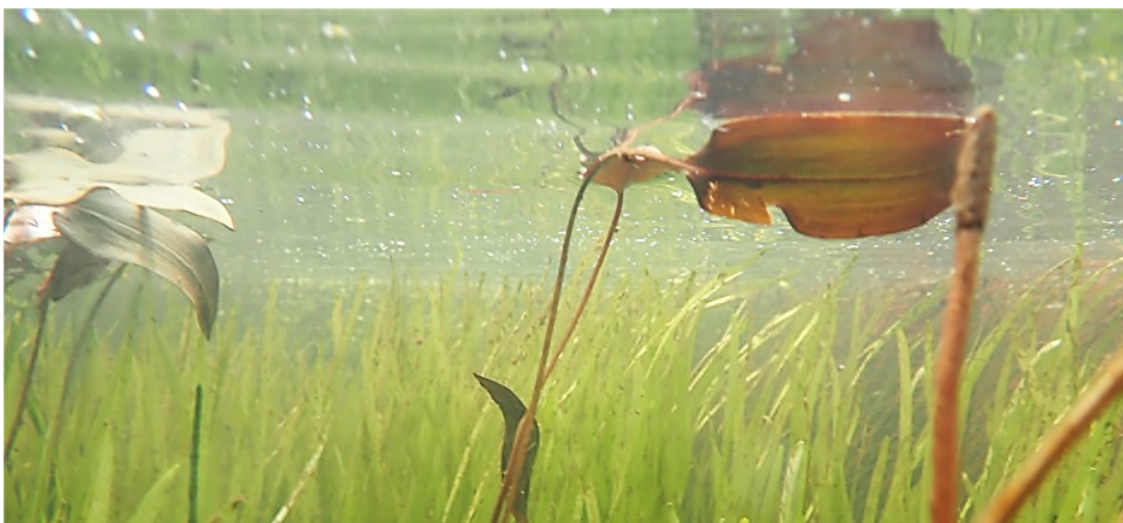
Figur 5. Stasjon 1 ble vurdert som et meget godt oppvekstområde for ål.

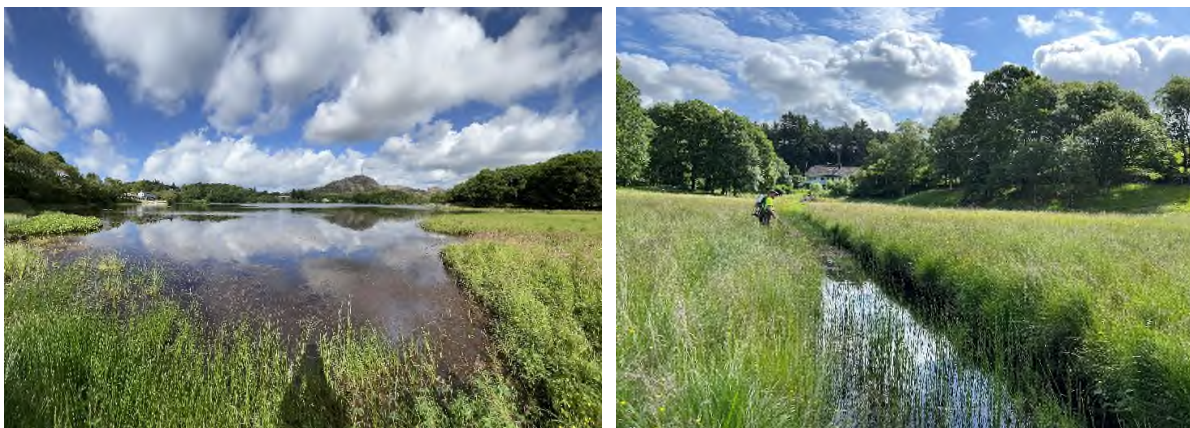
Figur 6. Stasjon 1: Nedre del av stasjon 1 er en 170 m lang, 2 m bred og 1,5 m dyp kanal med tett vannvegetasjon.

Tilløpsbekken er kanalisert og kantvegetasjonen består av myr- og sumpvegetasjon (Figur 6). Denne strekningen innehar mye vannplanter, og vannet er stilleflytende bortsett fra en liten del lengst opp ved den første kulverten. Substratet består i stort sett av silt/leire bortsett fra den øverste delen av strekningen. Der består substratet av grus/grov grus og stein (Figur 7). I store deler av strekningen var det umulig å vade grunnet dybden og tett vegetasjon. Det ble kun gjennomført påvisningsfiske. Ål ble påvist på hele strekningen, stingsild ble observert nederst på strekningen ved utløpet til Netlandstjørna, og ørret ble kun funnet ($\geq 1+$) øverst på strekningen i en stor kulp (Figur 7). Det ble elektrofisket et areal på ca. 40 m² for å påvise ungfisk av ørret. Det er lite egnet gytesubstrat på strekningen.

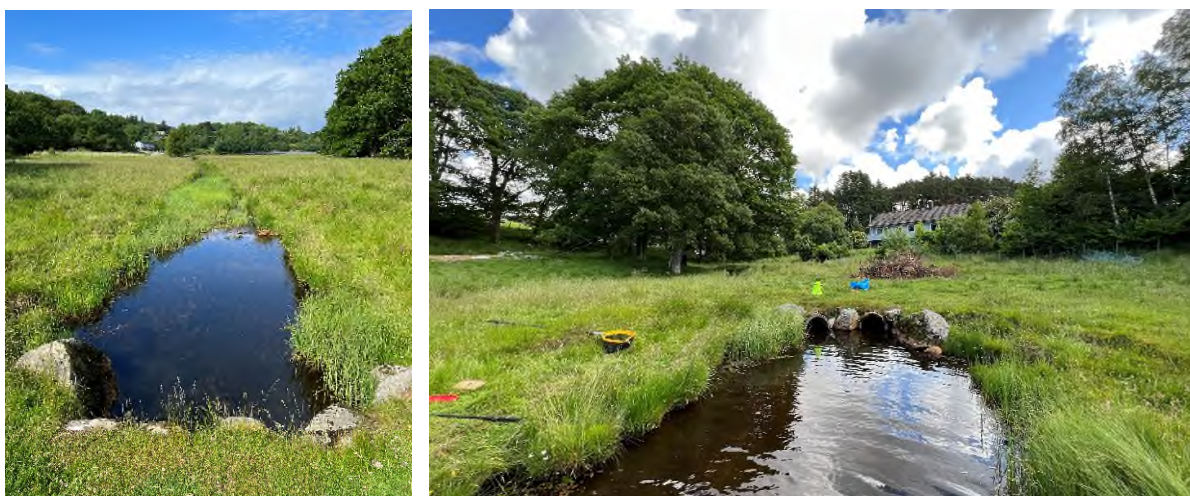
Figur 7. Stasjon 1: Kulp øverst i stasjon 1 hvor bekken deler seg i to løp. Løp mot høyre er trolig vandringshinder og løp mot venstre gå opp mot stasjon 2, og videre til stasjon 3 over kulvert under gårdsvei.

Etter en grundig befaring av området ble det etablert tre stasjoner for elektrofiske (Figur 1). Stasjon 1 ble lagt i tilløpsbekken opp til en stor kulp, hvor bekken videre deler seg i to. Bekk med tilløp fra venstre (Figur 7) ble valgt som stasjon 2, og øvre stasjon 3 ble lagt over kulvert på andre siden av Netlandsveien (gårdsvei).

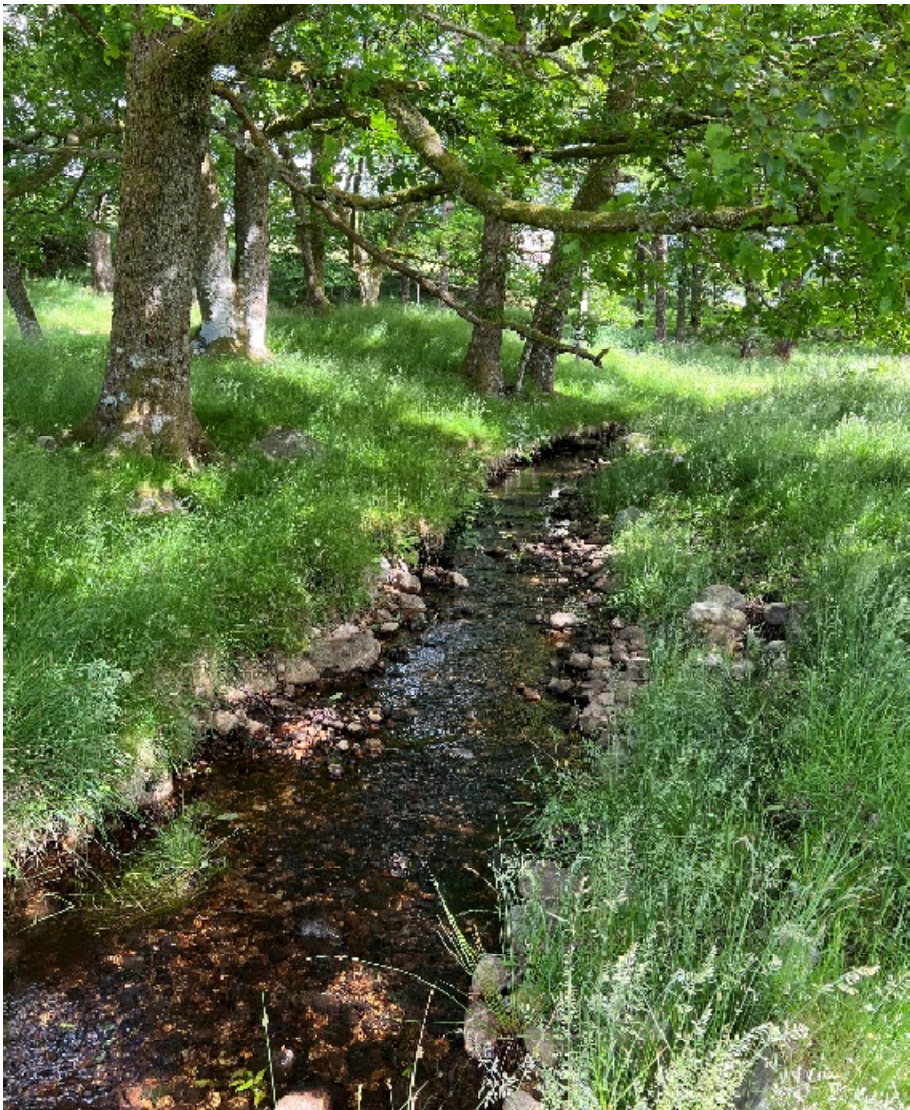
Figur 8. Stasjon 2: Denne stasjonen innehar egnet gytegrus, og det ble påvist 0+ av ørret.

Strekningen er kanalisert og kantvegetasjonen består av gress/urter med en del trær som gir bra med skygge (Figur 8). Bunnsstratet består til dels av grus og stein med innslag av større stein i nedre del, og den øvre delen består substratet av stein og stor stein. Vannhastigheten var moderat til høy. Det er lite kulper på strekningen, men det er egnet gytesubstrat for ørret.

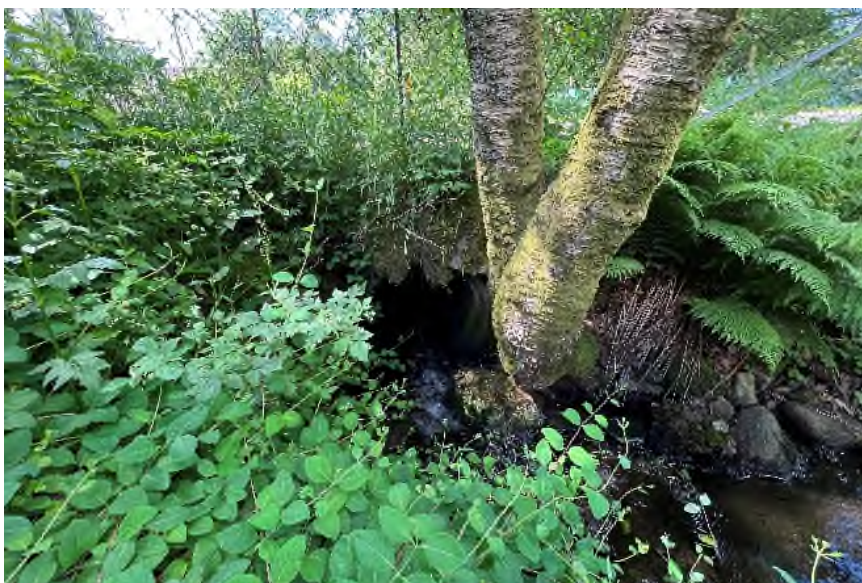
Figur 9. Stasjon 3: stasjonen ligger oppstrøms liten kulvert under gårdsvei.

Det ble elektrofisket et areal på ca. 14 m² for å påvise ungfisk. Totalt ble det fanget 17 ørret på en lengde mellom 40 til 73 mm (0+ og 1+). Øverst på strekningen er det en kulvert under Netlandsveien som trolig kan oppstå som et vandringshinder ved lav vannføring (se Figur 9).

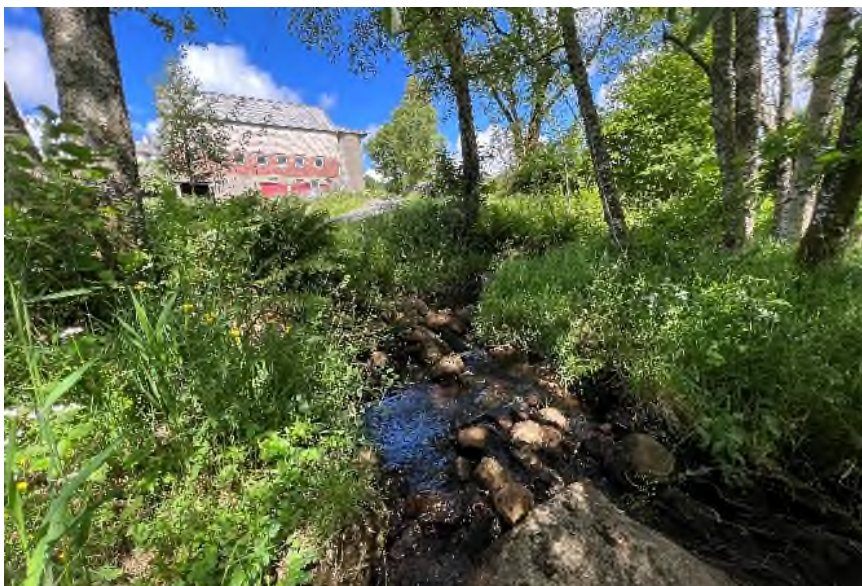
Figur 10. Stasjon 3: stasjonen var meget variert med en frodig kantvegetasjon.

Denne delen av bekken er mer variert. Kantvegetasjonen består av bregner, busker og trær. Bunnsubstratet er grøvre og består av stein/grov stein med innslag av blokk. Kulverten som går under Netlandsveien (gårdsvei) er i perioder med liten vannføring et temporært vandringshinder. Det ble elektrofisket et areal på ca. 30 m². Totalt ble det fanget 11 ørret mellom 45 mm til 205 mm og 4 ål mellom 120 -140 mm. I tillegg ble det observert betydelige flere ørret og to stykk stor ål.

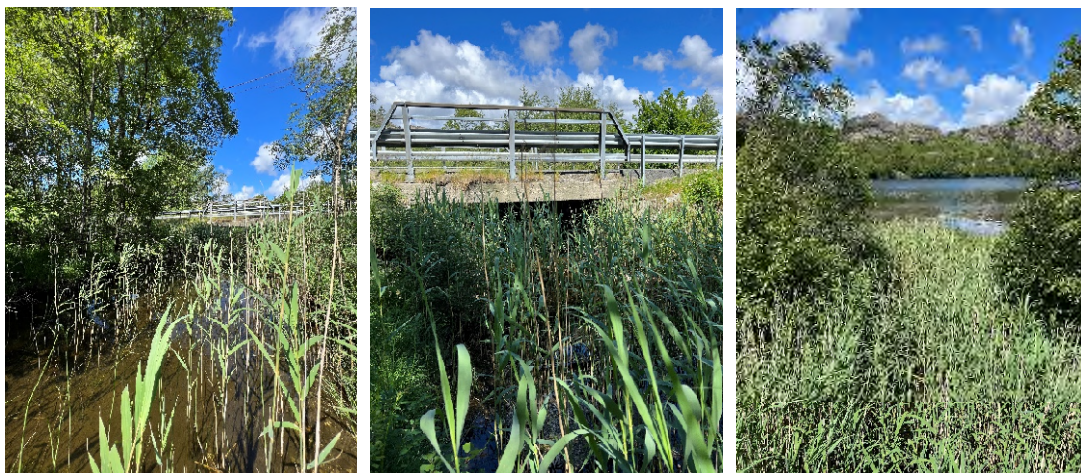
Figur 11. I utløpsbekken inn til Hellevigsvatnet er kanalen nesten helt tettvokst med sumpvegetasjon.

I utløpsbekken fra Netlandstjørna til Hellevigsvatnet ble det ikke gjennomført elektrofiske, da den under befaringen viste seg å ikke være mulig å vade i (Figur 11). Det planlagte utfyllingsområdet i Netlandstjørna ble også undersøkt gjennom å vade langs land for å se om det har betydning som funksjonsområde for anadrom fisk.

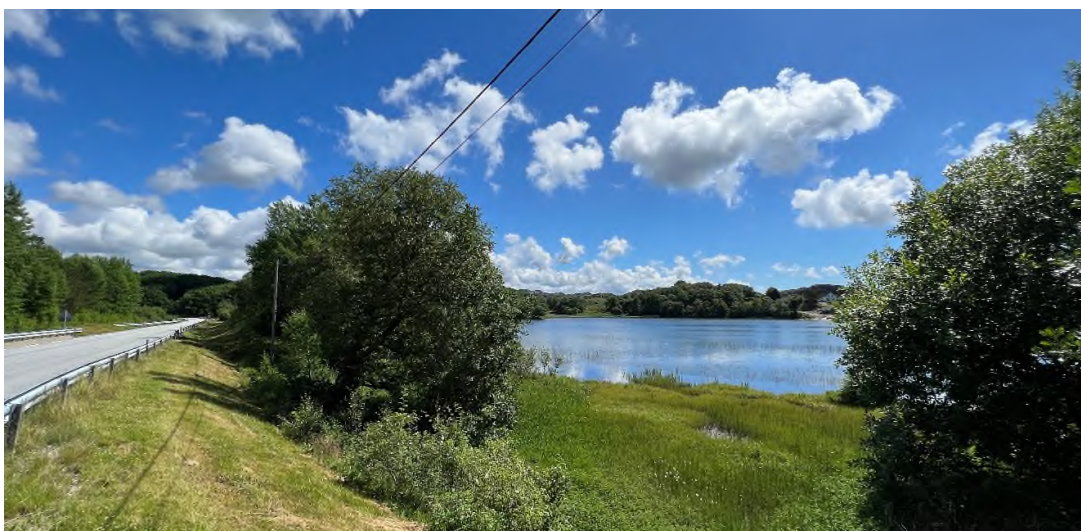
Figur 12. Utfyllingsområdet: Hele området er grunt preget av sumpvegetasjon med lav verdi for anadrom fisk.

I vannkanten langs deler av utfyllingsområdet (Figur 12) finnes noe grus/grov grus og stein mellom vegetasjonen, men det berørte område er ikke egnet som gyte- og oppvekstområde for anadrom fisk.
