Salamanderundersøkelse i våtmarksområdet ved Netlandstjørna ved Hellvik bru - Eigersund kommune

Mona Bue, Naturviter 03.05.2021

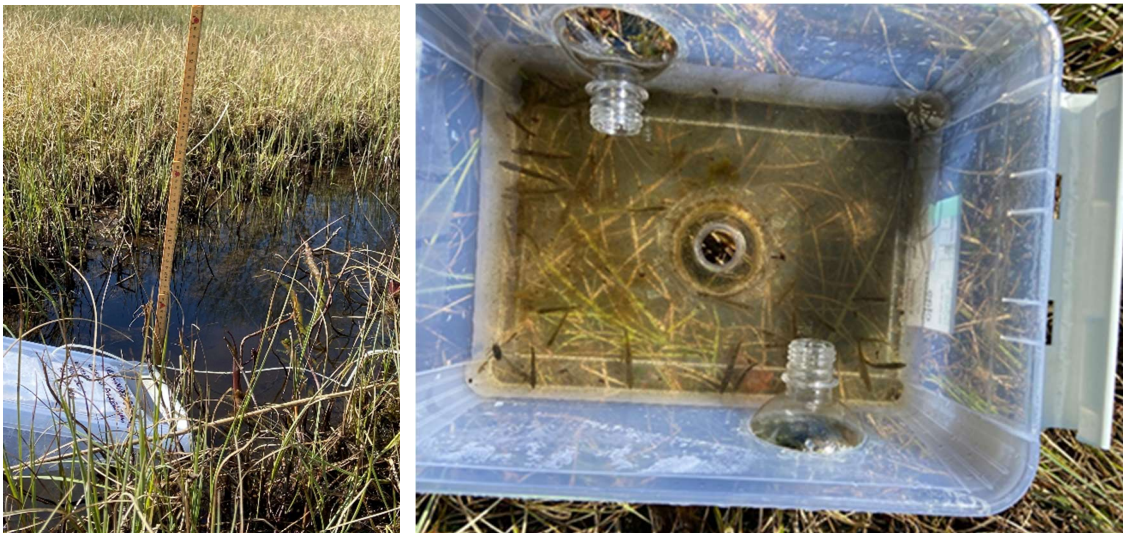
Figur 4 Bilde til venstre viser felle nr. 1. Vanddybde ble målt til 34 cm. Det ble registrert rundt 20 årsyngel av trepigget stingsild og 2 vannbiller.

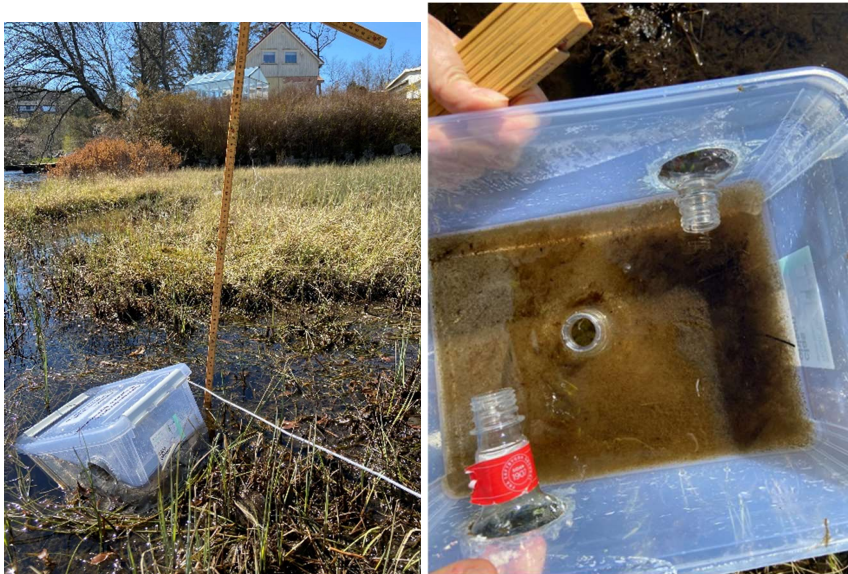
Figur 6 Bilde til venstre viser felle nr. 3. Vanndybde ble målt til 40 cm. Det ble registrert en årsyngel av trepigget stingsild.
