# Reguleringsplan Rv.426 Ny Eigerøy bru

Statens vegvesen

Ingeniørgeologisk rapport

DOKUMENTKODE: 10240002-RIGberg-RAP-001

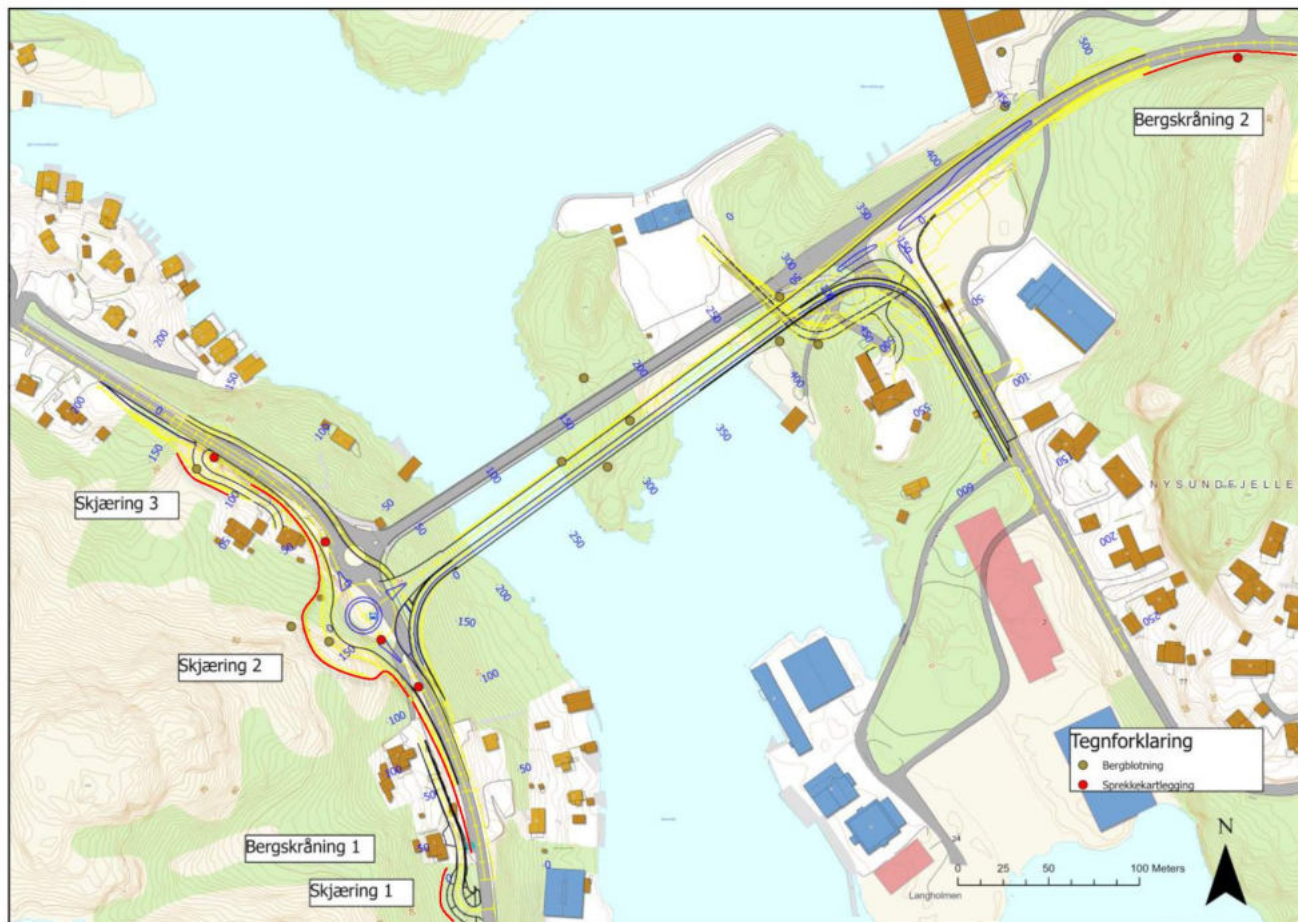
Figur 1.1: Oversiktskart over planområdet. Skjæringenes plassering er vist med rødt langs veglinjene.

Figur 1.1 viser oversiktskart over området og omtrentlig plassering av de ulike skjæringene. Nøkkeldata for skjæringene er gitt i Tabell 1.1.

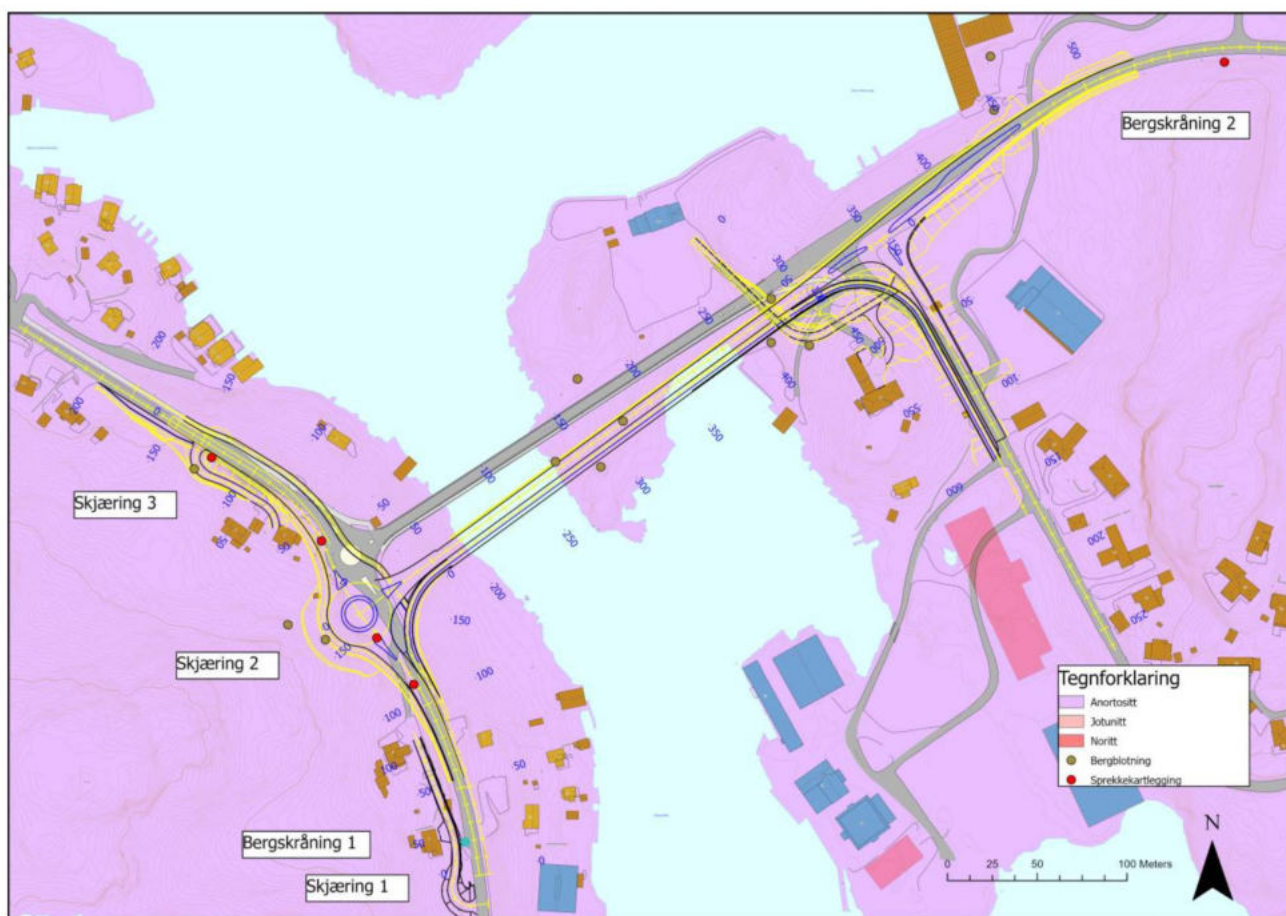
Figur 2.2: Berggrunnskart over planområdet

Ifølge NGU sitt berggrunnskart (1) består bergarten i området av anortositt som er overveiende massiv, til dels leukonorittisk. Anortositt er en grovkornet, magmatisk bergart som er dominert av mineralet feltspat.

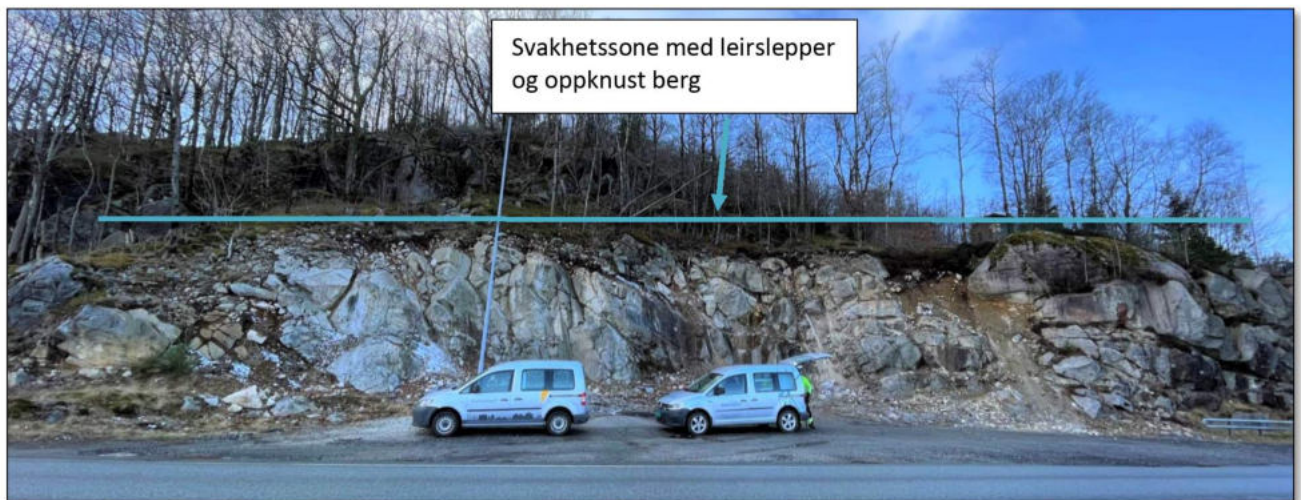
Foto 3.1: Oversiktsbilde av eksisterende skjæring i midtre del av hvor skjæring 2 skal etableres. Blå strek viser området hvor det er observert en svakhetszone.

Det er observert en svakhetssone i eksisterende skjæring, se Foto 3.1. I svakhetssonen er det redusert bergmassekvalitet, med leirslepper av varierende tykkelse. Leirsleppene inneholder glatt leirfyll og knust bergmateriale, med en tykkelse som varierer fra 1 cm opp mot 20 cm. Det er observert leirslepper langs hovedsprekkesett 1, 3 og 4. Se Foto 3.2 for bilde av leirslepper og sprekkfyll. Det er også observert noe fukt ved flere av sprekken i skjæringen. Det intakte bergmassen mellom sleppene består av generelt av kompetent berg.

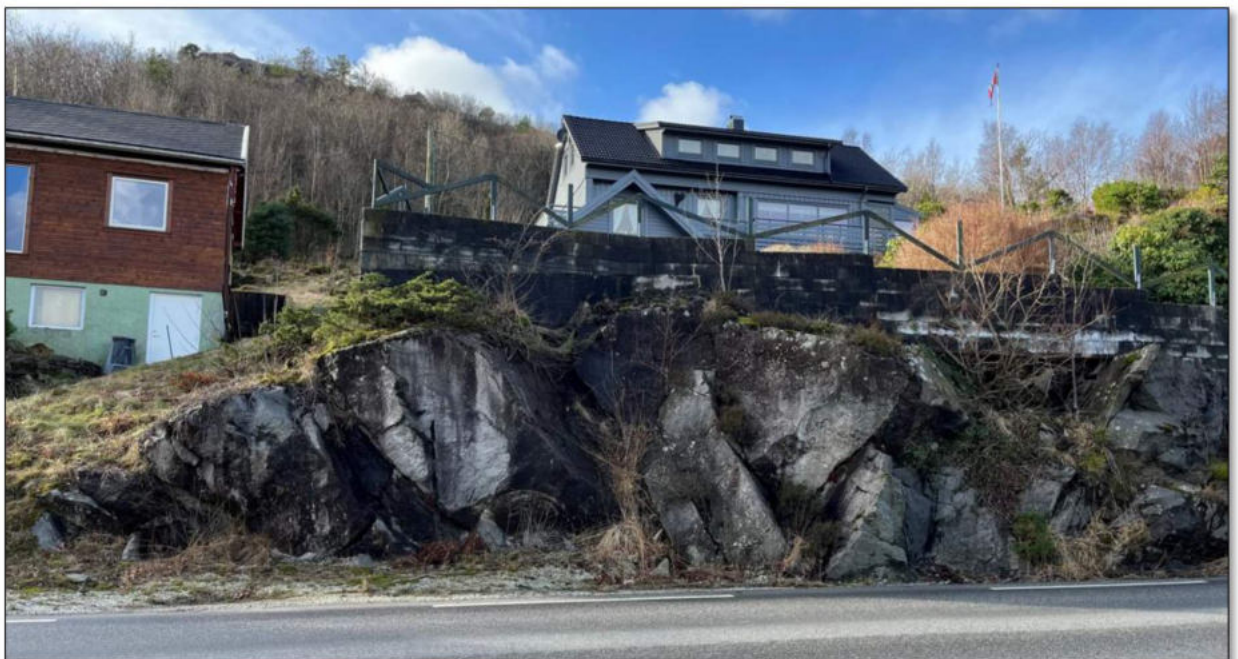
Foto 3.4: Bergskjæring i nordlige del av planlagt skjæring 2.

En eksisterende skjæring i nordlige del av skjæring 2 er vist i Foto 3.4. Skjæringen ligger ved veglinje 23100, ca. profil 70. Bergarten er grovblokkig, med gjennomsettende sprekker og relativt god bergmassekvalitet.

Nordre del av skjæringen viser mer gjennomsettende og utholdende sprekkesett, som danner grovblokkig bergmasse. Oppsprekkingsmønsteret i eksisterende skjæring tyder på potensiell kileformet utglidningsmekanisme langs hovedsprekkesettene. Det vurderes behov for spredt bolting for å stabilisere bergmassen og unngå utglidninger.

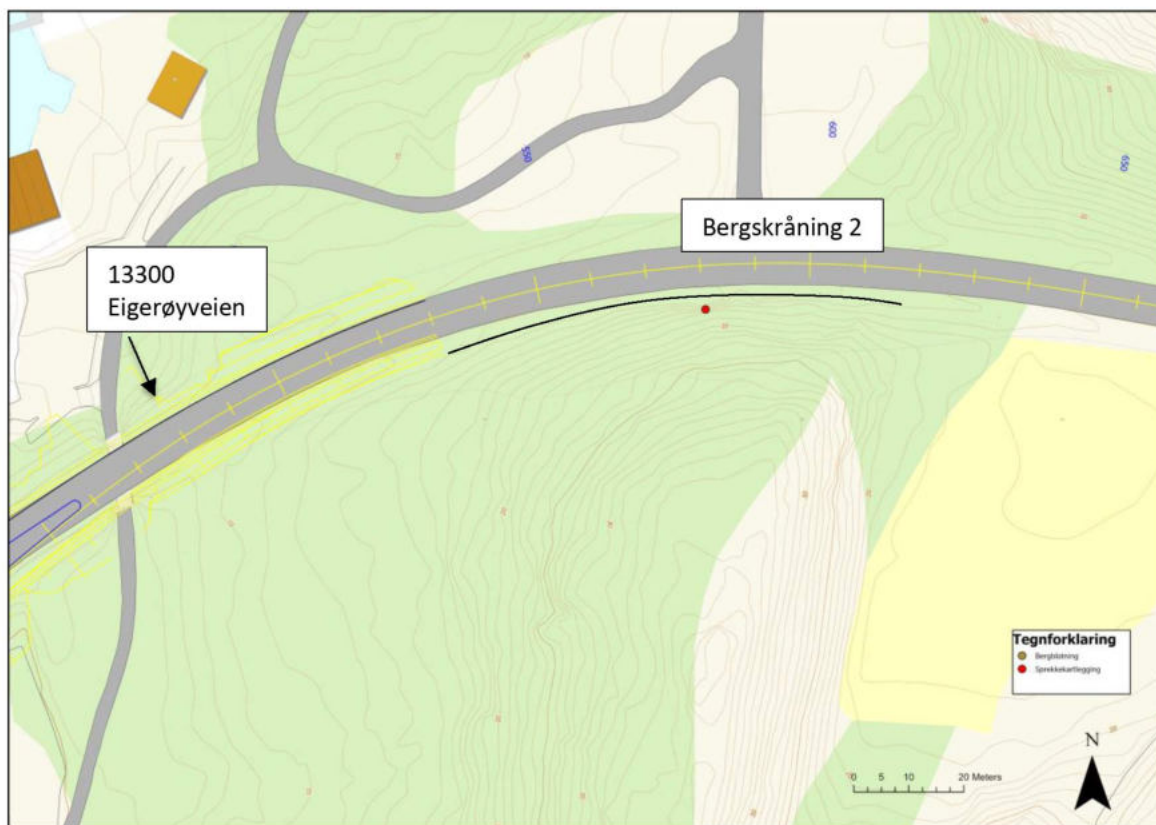
Figur 4.2: Oversiktskart over bergskråning 2

Veglinje 13300 går fra profil 0 mot sørvest til profil 530 mot nordøst. Ved profil 530 stopper veglinjen i ytre del av en eksisterende skjæring og bergskråning. Det er ikke planlagt utvidelse av skjæring eller endring av skråningsgeometrien i dette området, men det anbefales å utføre sikringstiltak i eksisterende skjæring og bergskrent. Se Figur 4.2 for oversiktskart.

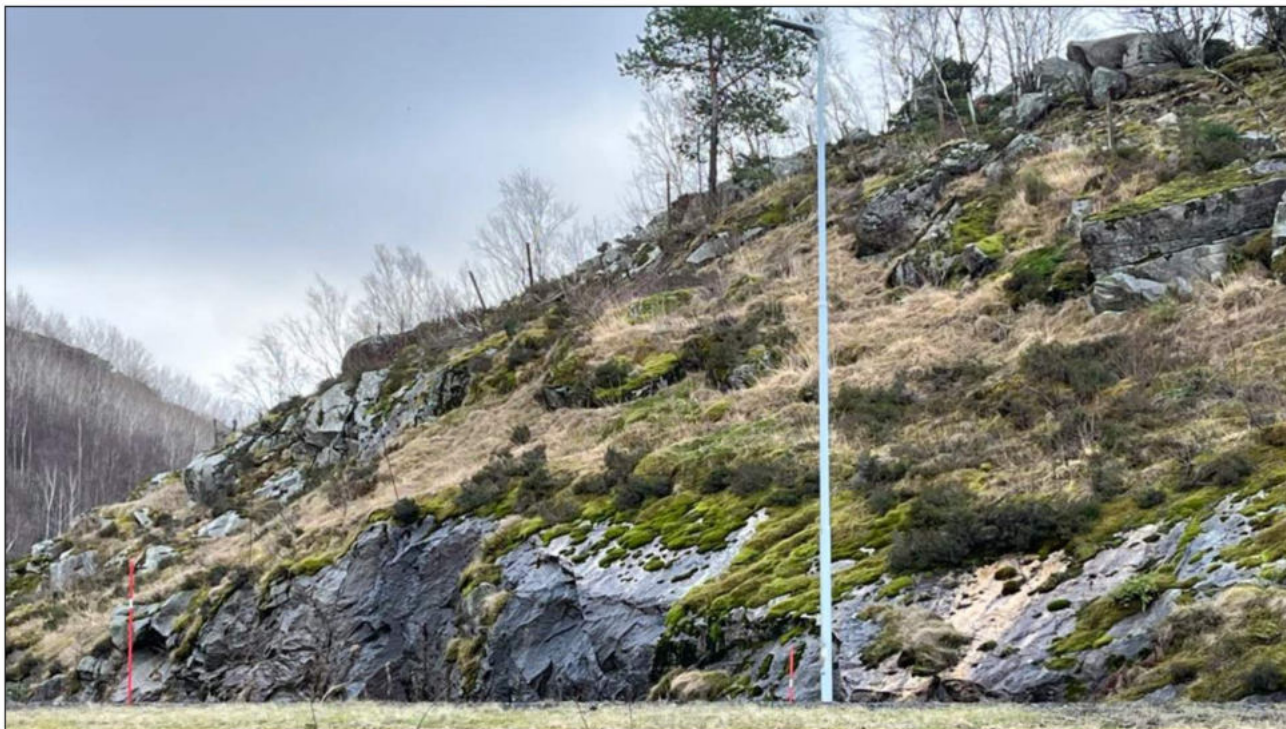
Foto 4.1: Oversiktsbilde av bergskråning 2

Det er en eksisterende bergskjæring på ca. 20 meters lengde og maksimal høyde på omtrent 4 meter. I øvre del av skjæringen er det til dels bratt terreng dekket med løsmasser og spredte bergblotninger. Det er observert flere delvis løse blokker i bergskrenten. Se Foto 4.1 for oversiktsbilde.
