## **Konsekvenser for naturmiljøet ved utvidelse av steinbrudd ved Hellvik, Eigersund kommune**

**Konsekvenser for naturmiljøet ved utvidelse av steinbrudd ved Hellvik,  
Eigersund kommune**

**Oppdragsgiver:** Eigersund Granite

**Rapport nummer:** 28506 - 2

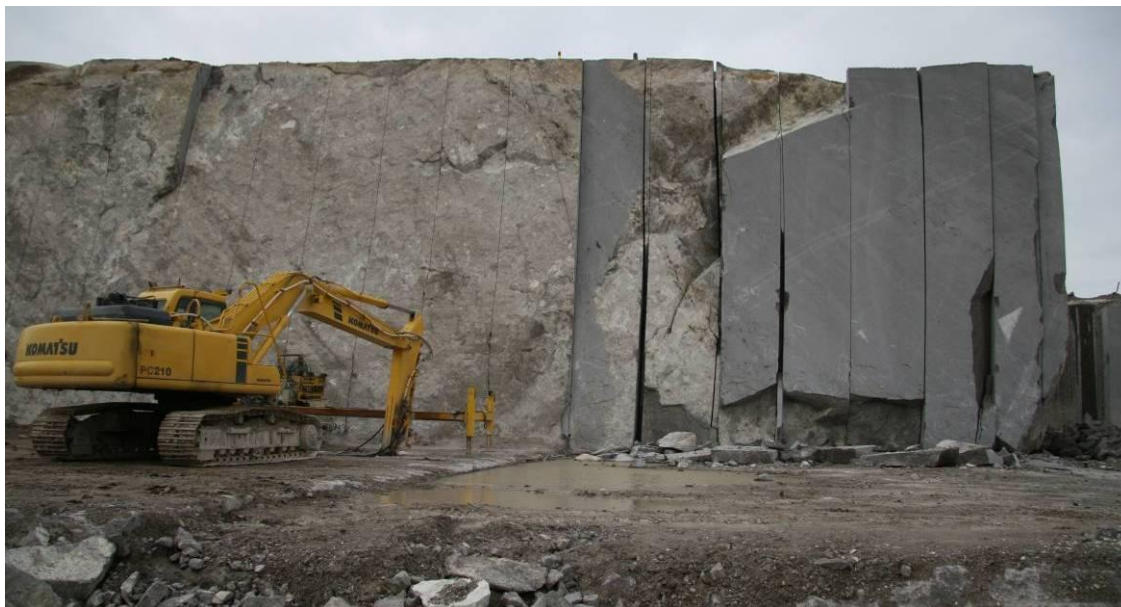
**Figur 2.2.** Palledrift vest i uttaksområdet, pallene sages ved hjelp av diamantwiresager og sprenges løs.

Uttaket skjer via palledrift i den vestre delen av det regulerte området (fig 2.2). Pallene, som er 6-8 m høye, bores, sages og sprenges ut. De senere årene har prisen på diamantwire-sager blitt mye lavere, og kvaliteten mye bedre, noe som har resultert i at saging av stein har overtatt nærmest fullstendig for gammel sprengningsteknikk. Dette medfører større produksjon av steinstøv sammenlignet med sprengning.

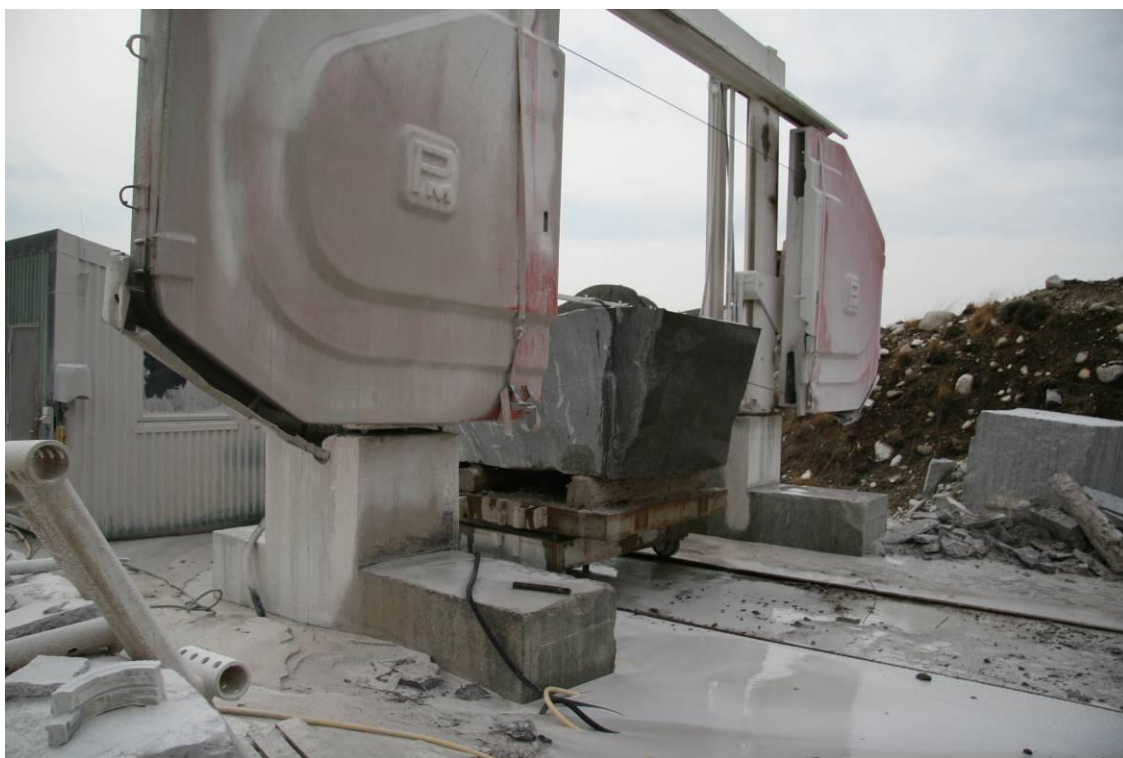
*Figur 2.3. Saging av blokker*

Fra uttaksområdet kjøres blokkene ned til den sentrale delen av området hvor stein av god kvalitet sages opp til blokker ferdige for salg (fig. 2.3). Stein av dårlig kvalitet blir fragmentert og lagt i deponiet i den østre delen av det regulerte området (fig. 2.4). Det arbeides med å få avsetning for skrotsteinen også, og det mest aktuelle alternativet er salg til offshoreindustrien som trenger steinmasser ved legging av rørledninger.

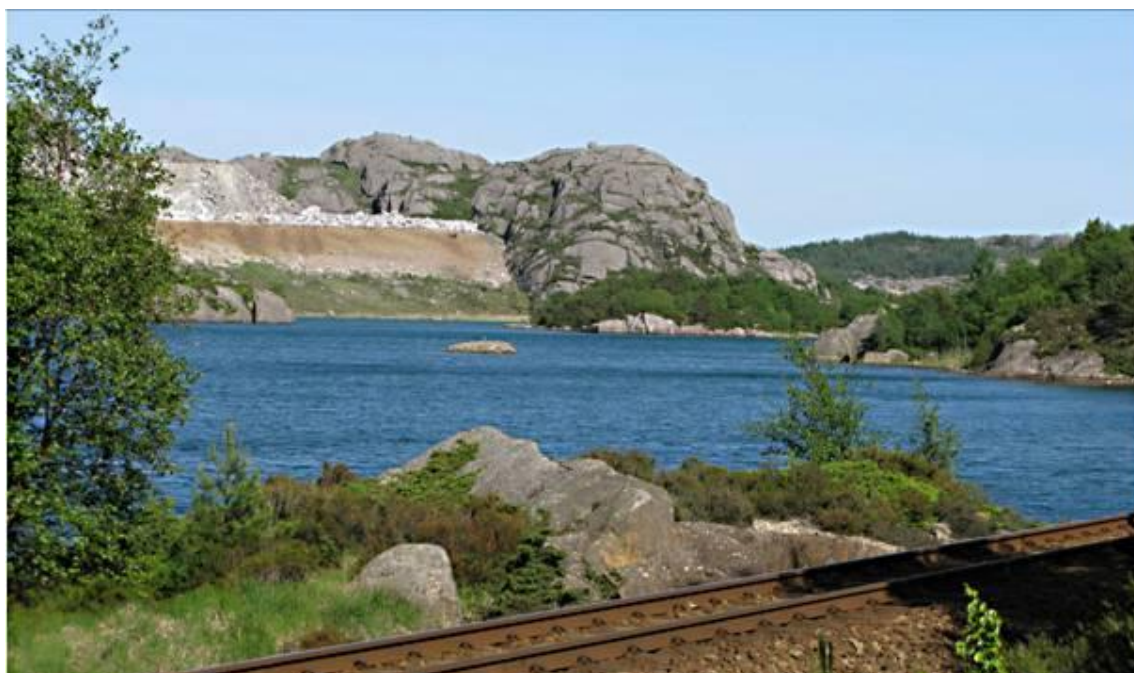
*Figur 2.4. Eksisterende deponi*

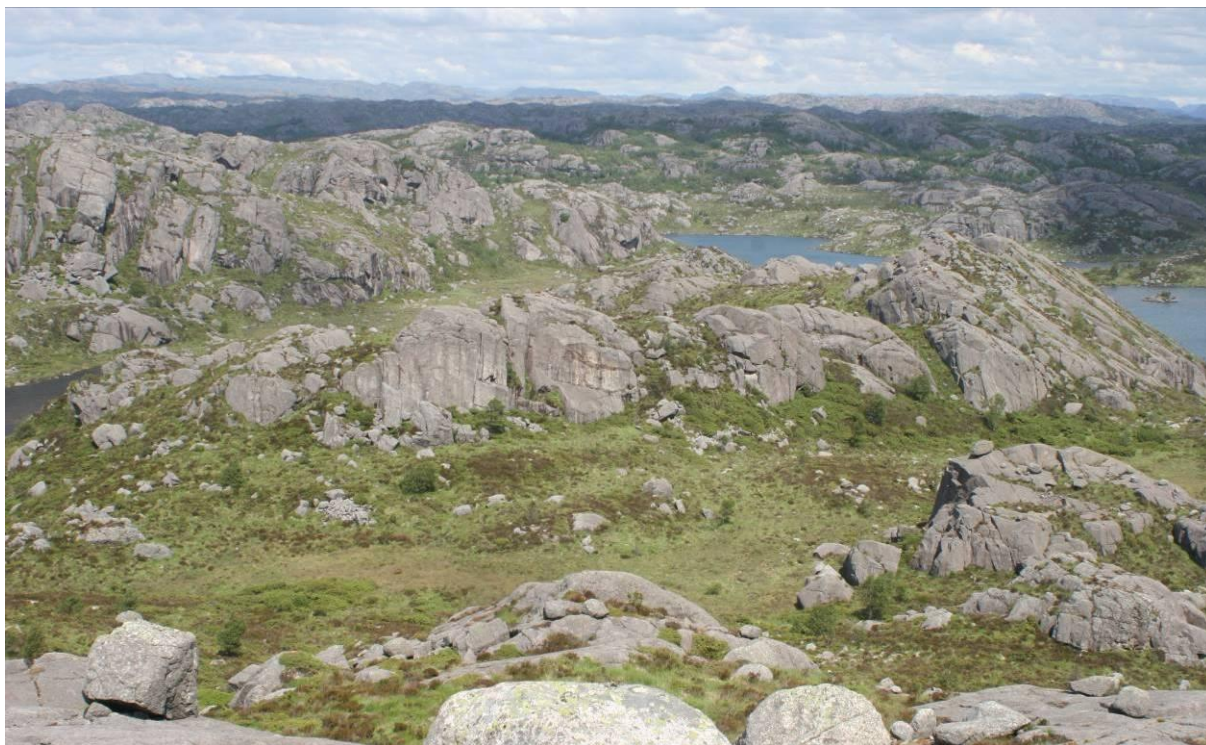
**Figur 4.2.** Det knudrete og skrinne landskapet ved steinbruddet er overveiende dekket av naturtypen kystlynghei.

Tiltaksområdet ligger i et karakteristisk kystheilandskap som strekker seg i et belte fra Ogna i nord og sørover inn i Vest-Agder. Dette kystlandskapet, også kalt "anortosittbeltet" på grunn av forekomsten av bergarten anortositt, er typisk snaut, knudrete og kollete, med lokalt store topografiske vekslinger (figur 4.2). Vann og myr preger i stor grad forseningene i landskapet, mens vekslende lyng- og gressmark dekker høydedrag og skråninger. De høyereliggende kollete høydedragene er nesten vegetasjonsfrie. Bergkollenes høyde og størrelse varierer en del, men i og ved tiltaksområdet ligger toppene i noenlunde samme høyde.

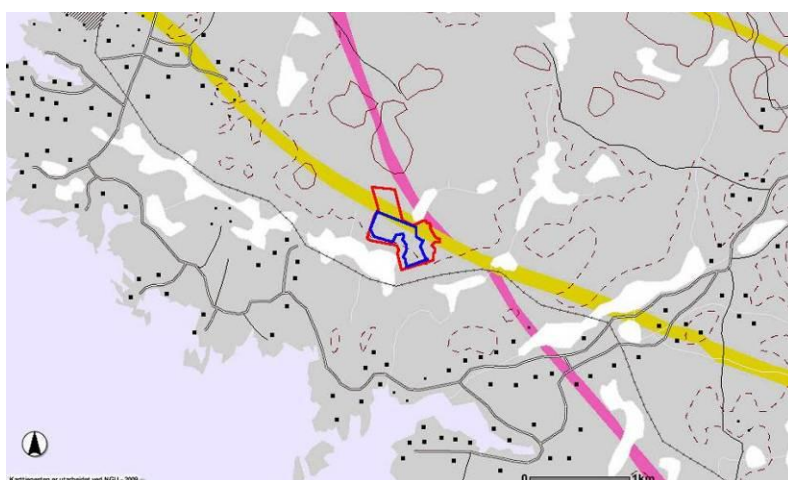
**Figur 4.3.** Utsnitt av berggrunnskart for området rundt tiltaksområdet. Lys grå er anortositt, gul er diabas og rosa er monzonitt. (Kartgrunnlag: NGU)

Berggrunnen i det aktuelle området er sterkt dominert av den harde og lite vitrelige bergarten anortositt (figur 4.3). Ifølge NGUs berggrunnskart strekker det seg i tillegg ett bånd av diabas gjennom tiltaksområdet.

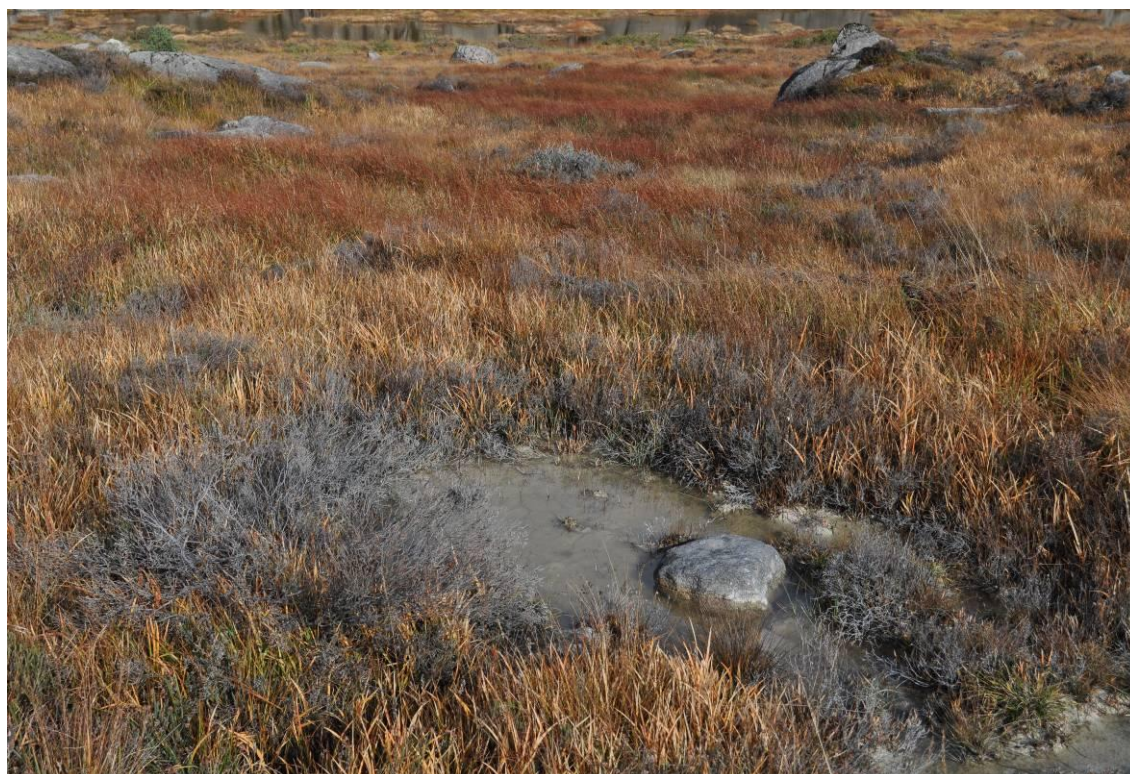
**Figur 5.2.** Bilde tatt litt nord for dagens brudd i oktober 2010. Her er mesteparten av all røsslyng og klokkelying død. I bakgrunnen sees vannene som illustreres i bildet nedenfor. Bakken er til dels dekket av steinstøv.

Kystlyngheien i tiltaksområdet bærer tydelige spor av påvirkning fra det nåværende steinbruddet. Hvor stort område som er påvirket er ikke nøyaktig kartlagt men ved befaring i området ble det særlig notert kraftig påvirkning på vegetasjonen nord for steinbruddet. Her når påvirkningen i hvert fall frem til Tofjellet (bergknausen helt nord i utvidelsesområdet), en strekning på ca. 200 meter. I dette området er mye av røsslyng- og klokkelynghforekomstene døde eller i dårlig stand (fig. 5.2). De øvrige vanlige artene i området ser inntil vider ut til å ha klart seg bedre. Også vegetasjonen i de små vannene like sør for Tofjellet er kraftig påvirket, og bunnen er dekket av steinstøv (fig. 5.3).

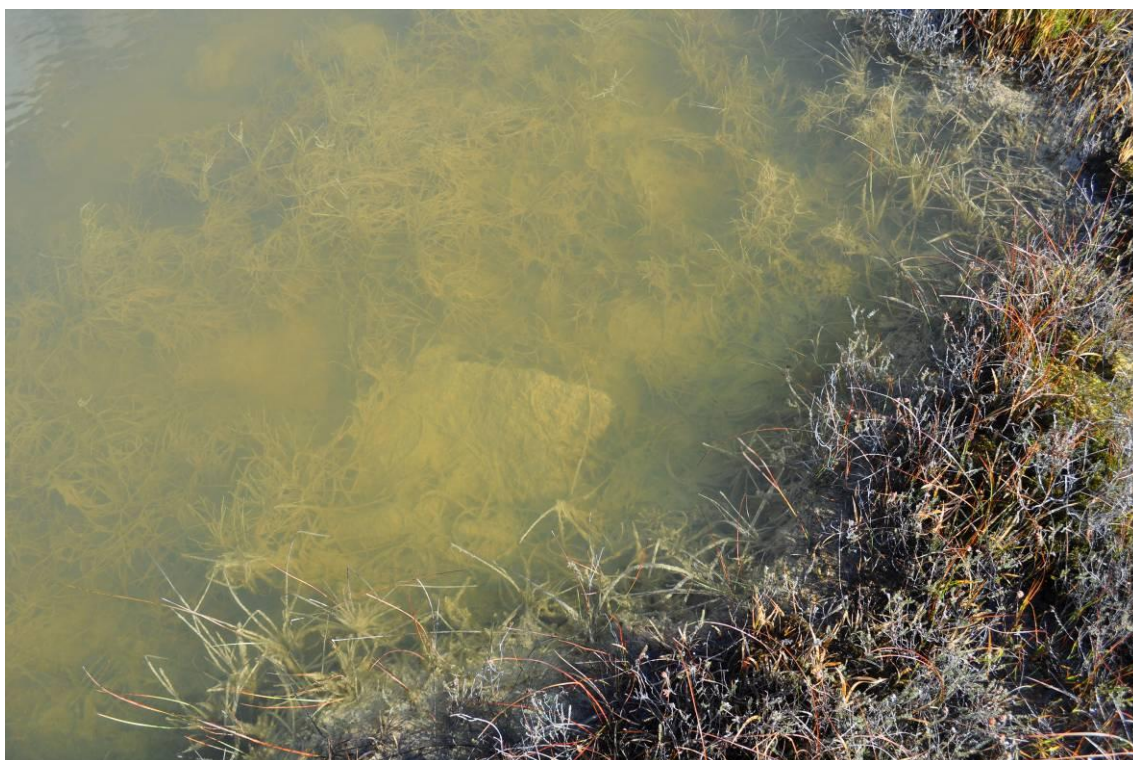
**Figur 5.3.** Bilde fra de små vannene nord for dagens steinbrudd. Bunnen er dekket av steinstøv og lyngvegetasjonen ved vannene er i stor grad død.

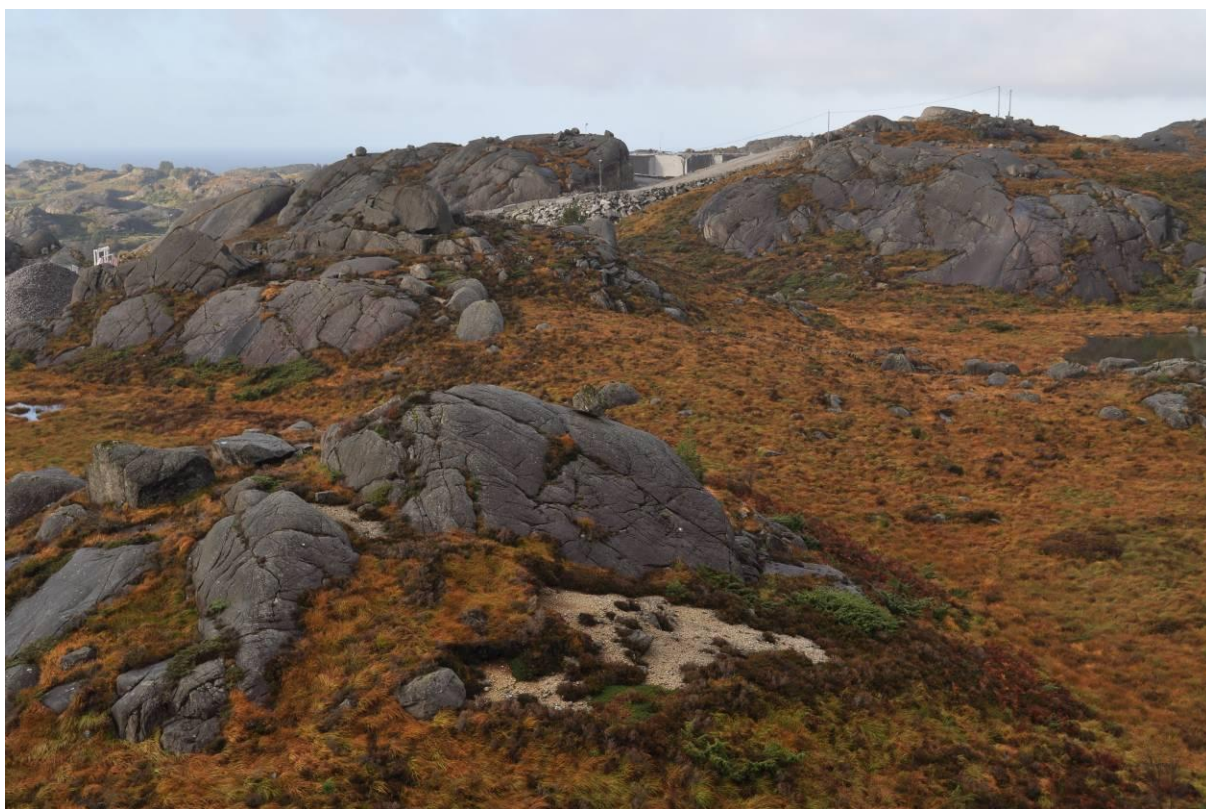
**Figur 5.7.** Klokkesøte vokser i myr/fukthei ved sørenden av Litlatjørna i høyre kant av bildet. I bakgrunnen sees det nåværende steinbruddet. Bildet er tatt omtrent mot vest fra sørøstsiden av Litlatjørna.

Totalt ble det altså funnet 12 planter av klokkesøte innenfor utvidelsesområdet og det eksisterende planområdet. De registrerte forekomstene vokser på flatmyr og i overgangen fra myr til fukthei (fig. 5.7, 5.8). Klokkesøten vokser her sammen med rome, blåtopp, torvull, røsslyng, klokkelyng og litt hvitlyng. Bunnsjiktet er dominert av torvmoser (*Sphagnum* spp.), men det finnes også noe heiflette (*Hypnum jutlandicum*).

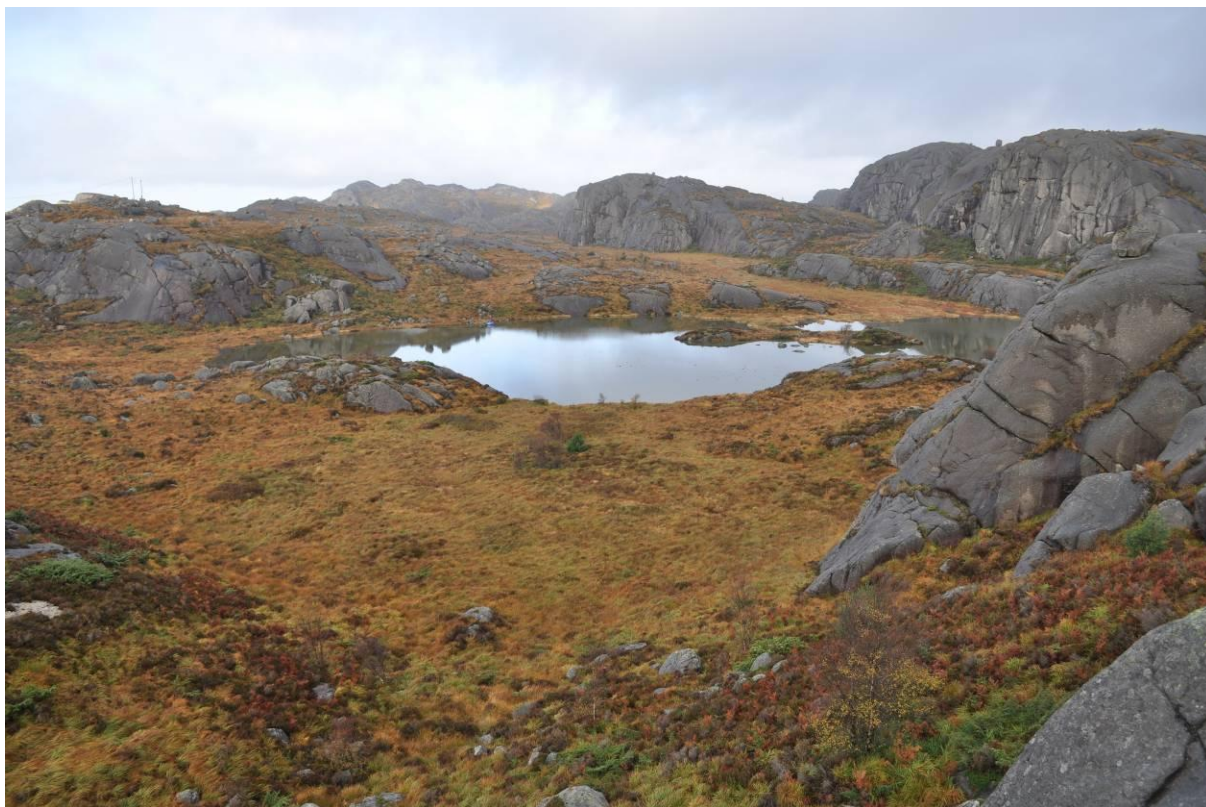
**Figur 5.8.** Sørenden av Litlatjørna med myr/fukthei hvor klokkesøte vokser. Bildet er tatt omtrent mot vest fra sørøstsiden av Litlatjørna.
