**FORSLAG TIL REGULERINGSPLAN FOR HELLVIK STEININDUSTRIOMRÅDE,
EIGERSUND KOMMUNE OG SMÅTJØRNA STEININDUSTRIOMRÅDE –
VATNAMOT, HÅ KOMMUNE**

KONSEKVENsutredning

Prosjektnr: 1117.02

Dato:19.april 2012.

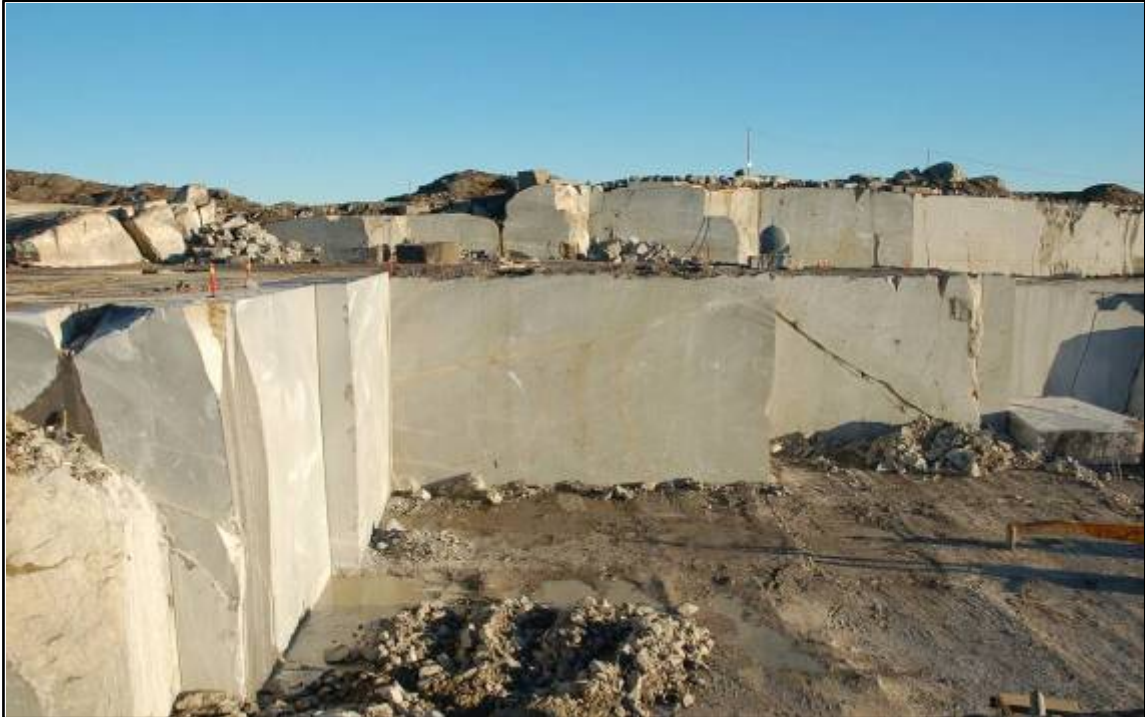
Figur 10. Dagens situasjon

- Utvidelsen vil danne grunnlag for en langsiktig drift i området. Når dagens drift, innenfor vedtatt og gjeldende reguleringsplan (2006), er avsluttet vil det etableres en fylling som atkomst til Tofjellet, som drives ned. Det er beregnet et volum på ca 2 mill. m³ i denne kollen. Det er tilstrekkelig for 20 - 40års drift.
- Det nye bruddområdet i Tofjellet, vil bli drevet fra øst mot vest, og vil derved alltid ha minimum en pallhøydes skjerm mot vest.

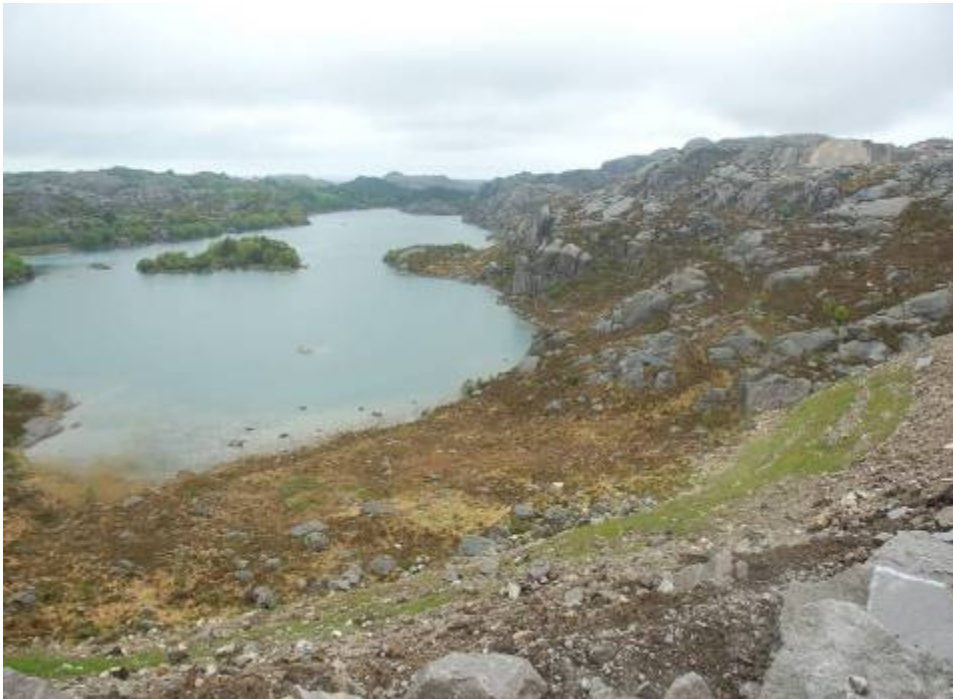
Figur 12. Eksisterende massedeponi.

I planforslaget skal det anlegges to nye deponier. Ett som en videreføring av eksisterende deponi mot nordøst, på begge sider av atkomstveien inn i området. Det andre nord i planområdet innenfor området foreslått regulert til bruddområde.

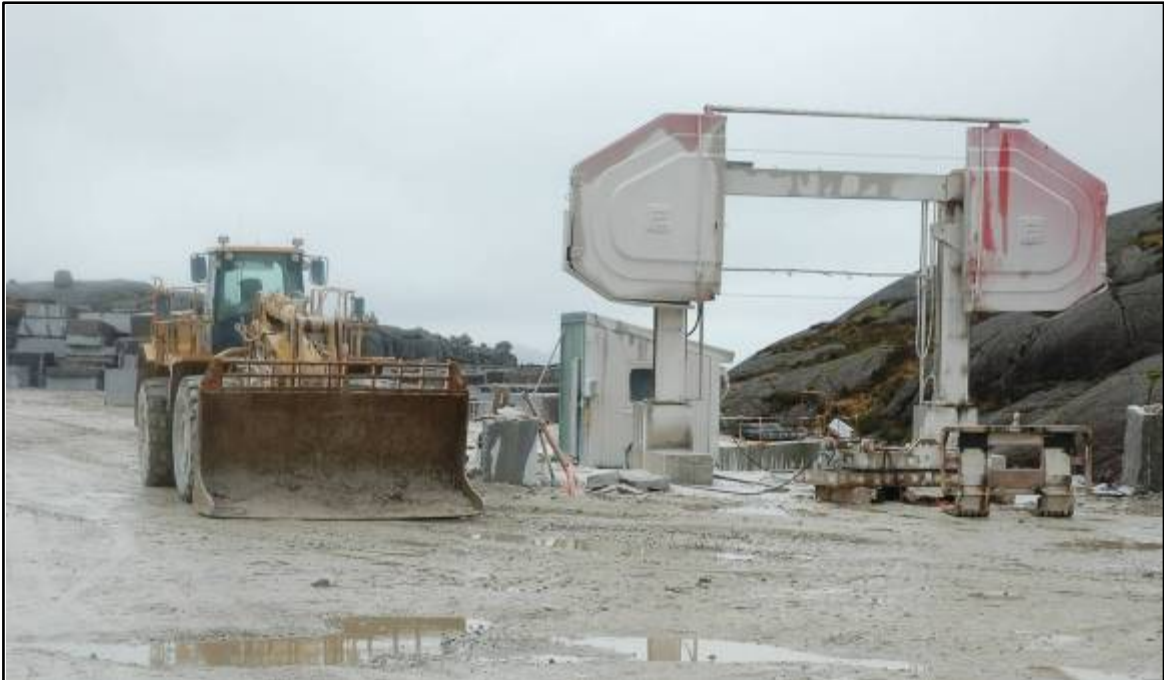
Figur 13. Rigglassen i Hellvik Steinindustriområde, steinsagen.

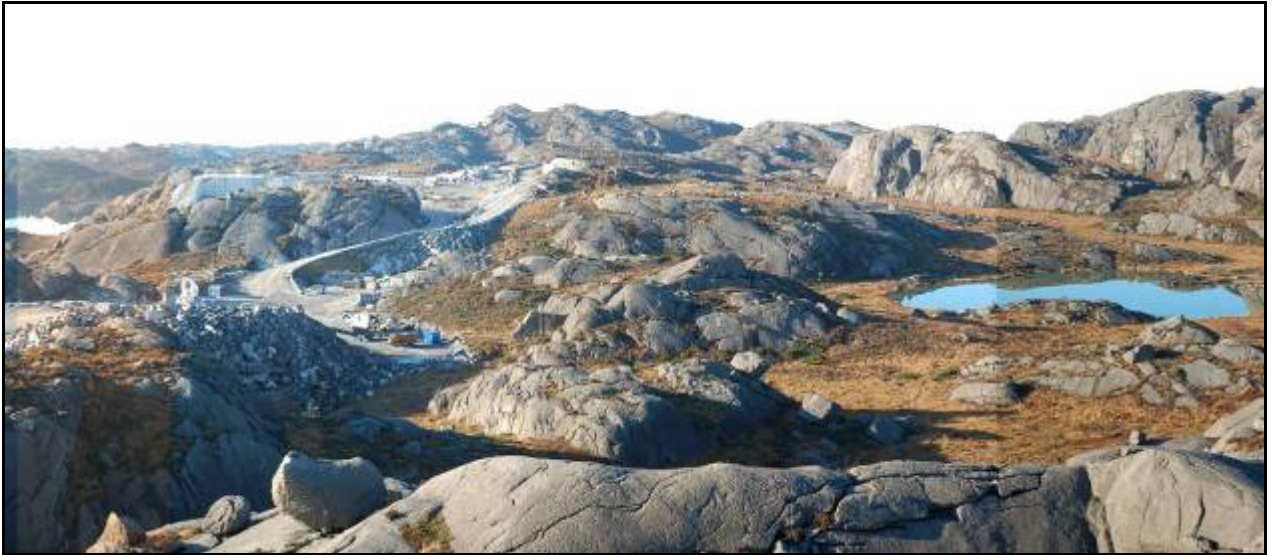
Figur 24. Her sees masseuttaksområdet i Hellvik steinindustriområde til venstre i bildet. Tofjellet ligger noe til høyre for eksisterende brudd.

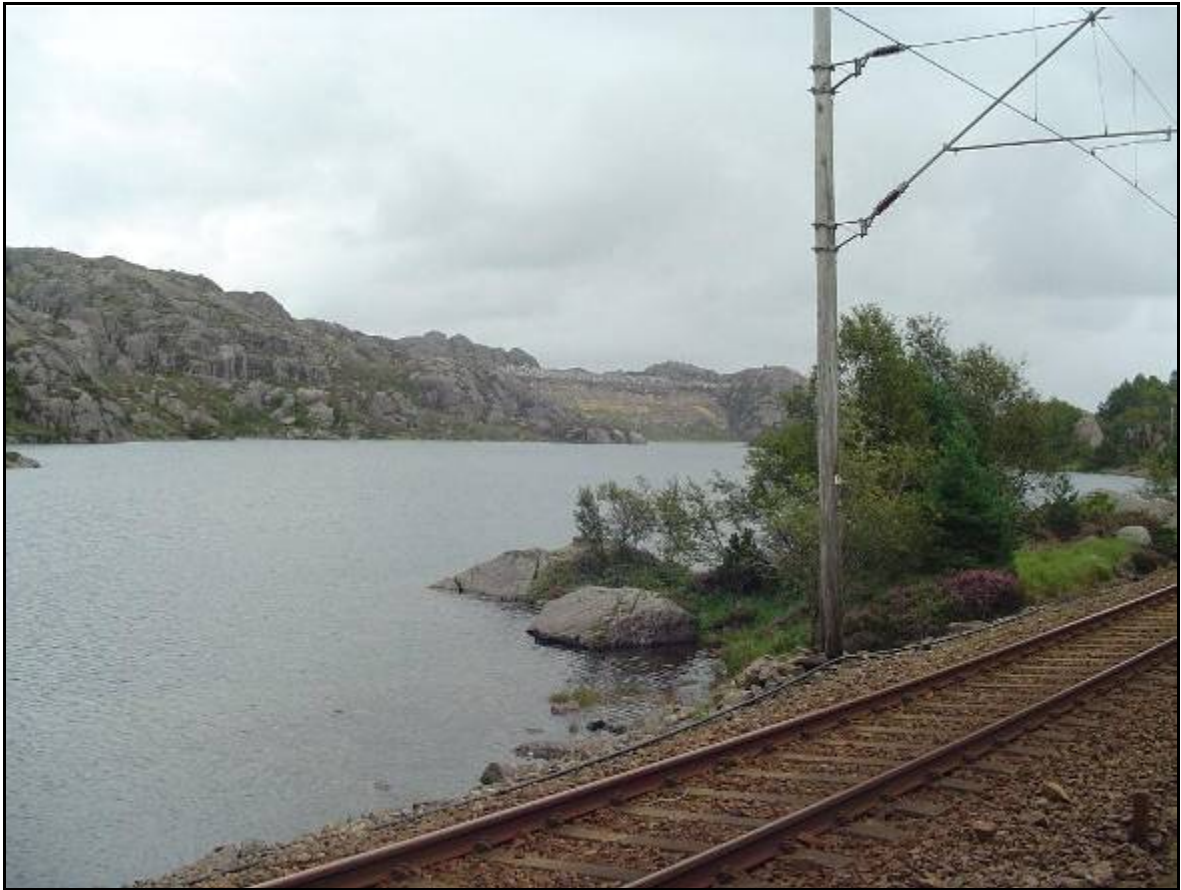
Figur 29. Dagens massedeponi sett fra jernbanelinjen ved Sørå Krogavatnet. Deponiet er under opparbeidelse med suksessiv påfylling av løsmasser etter hvert som det fylles opp. Over tid vil naturlig revegetering gi en god tilpasning til omgivelsene og området vil fremstå som naturmark..

Eksisterende massedeponi ligger i et mindre daldrag ved inngangen til bruddet, ut mot Sørå Krogavatnet. Deponiet opparbeides i henhold til godkjent reguleringsplan, med suksessiv påfylling av vekstjord, som gir gode vilkår for naturlig revegetering.

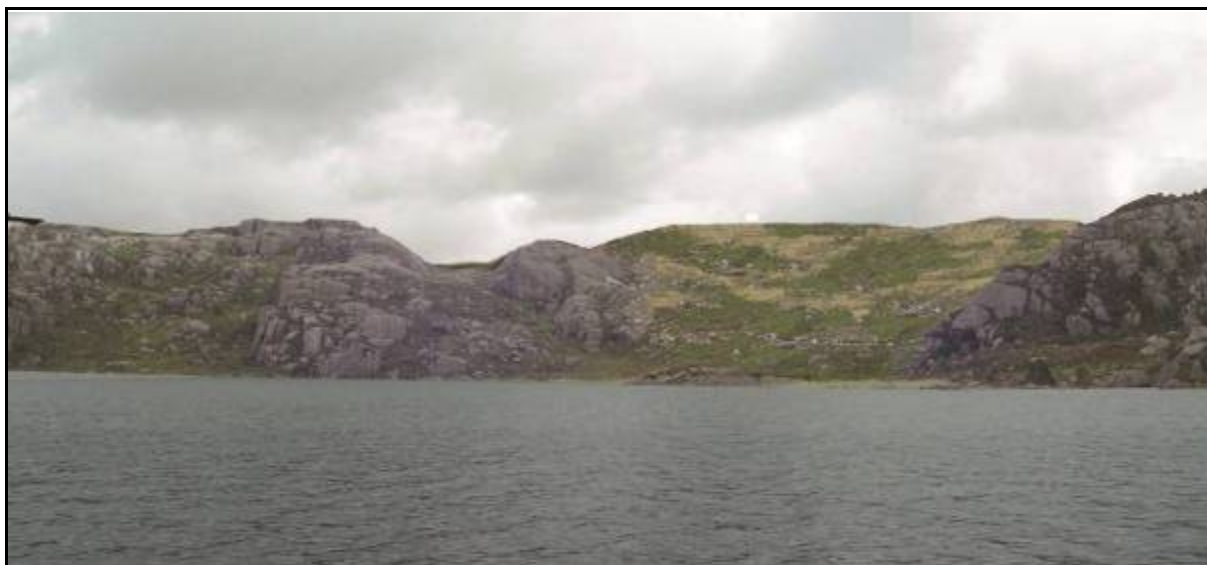
Figur 30. Deponiområdet slik det kan se ut etter endt drift i henhold til godkjent reguleringsplan, sett fra Krogavatnet.

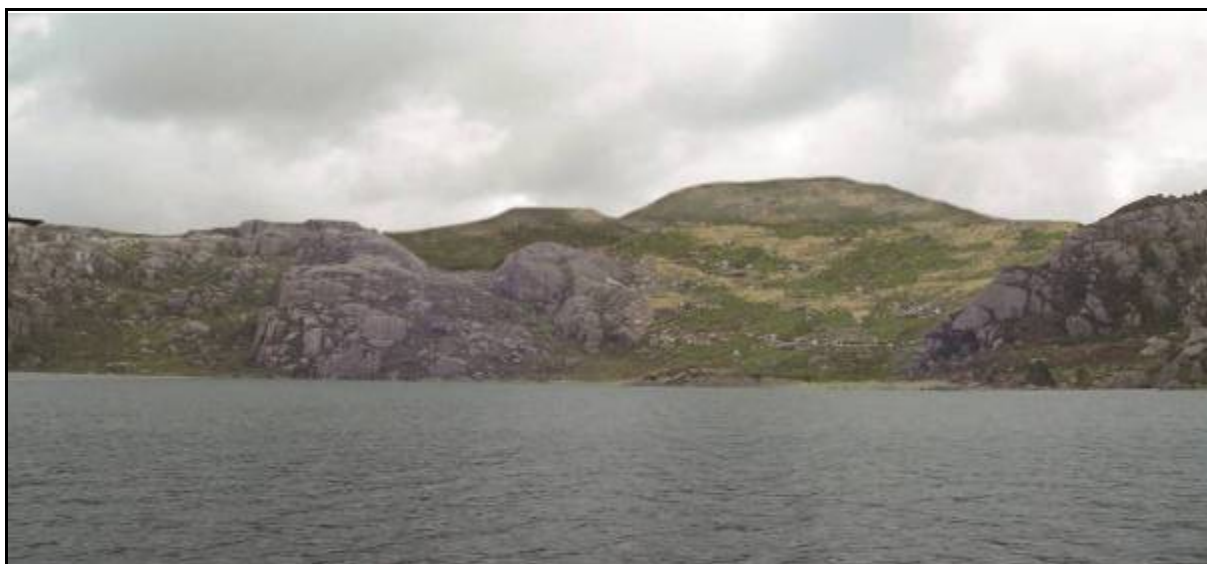
Figur 31. Deponiområdet slik det kan se ut etter endt drift i henhold til reguleringsplanforslaget, sett fra Krogavatnet.

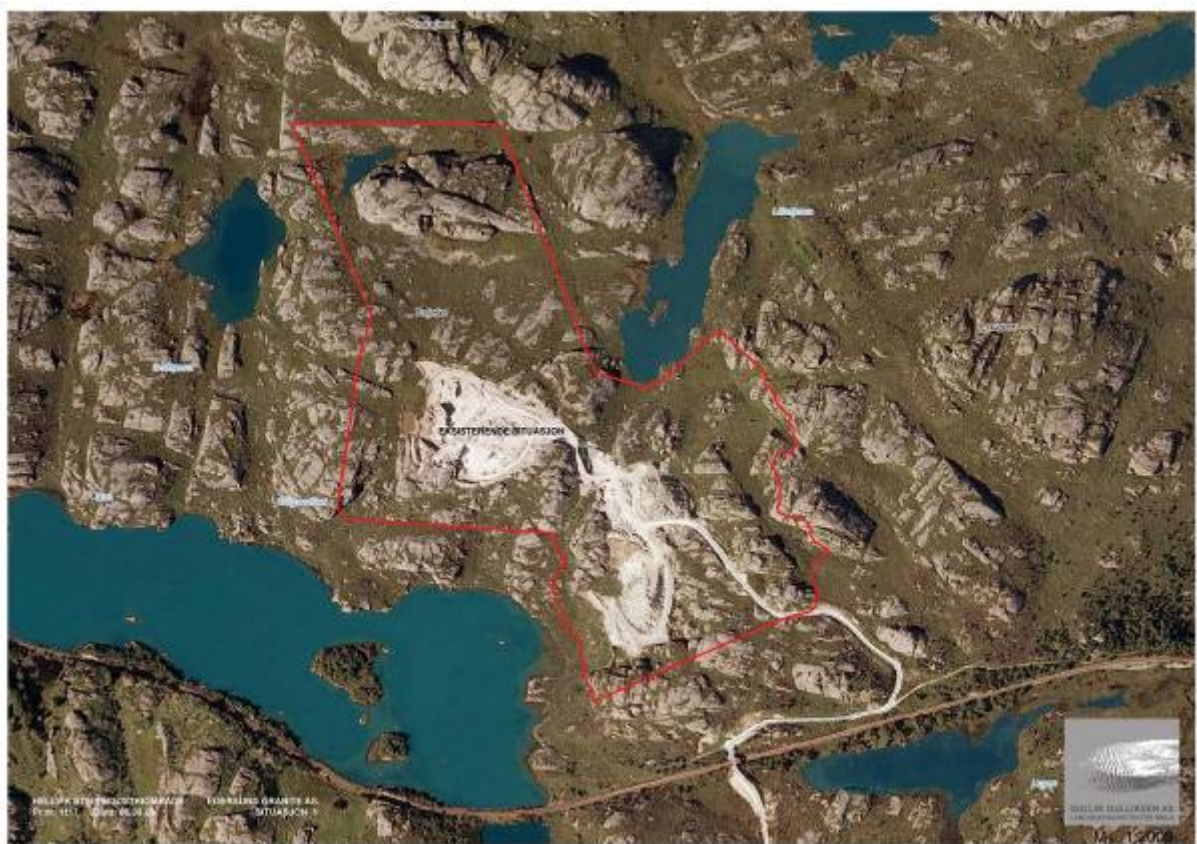
Figur 32. Dagens situasjon.

På de neste sidene vises eksisterende og nytt brudd og deponi i ulike faser i ulike faser. Først vises oversikt over dagens situasjon, med brudd, deponi og rigg m.m., og deretter begynnelsen på uttak av Tofjellet, med to mulige uttaksfaser – fase 1 og fase 2.

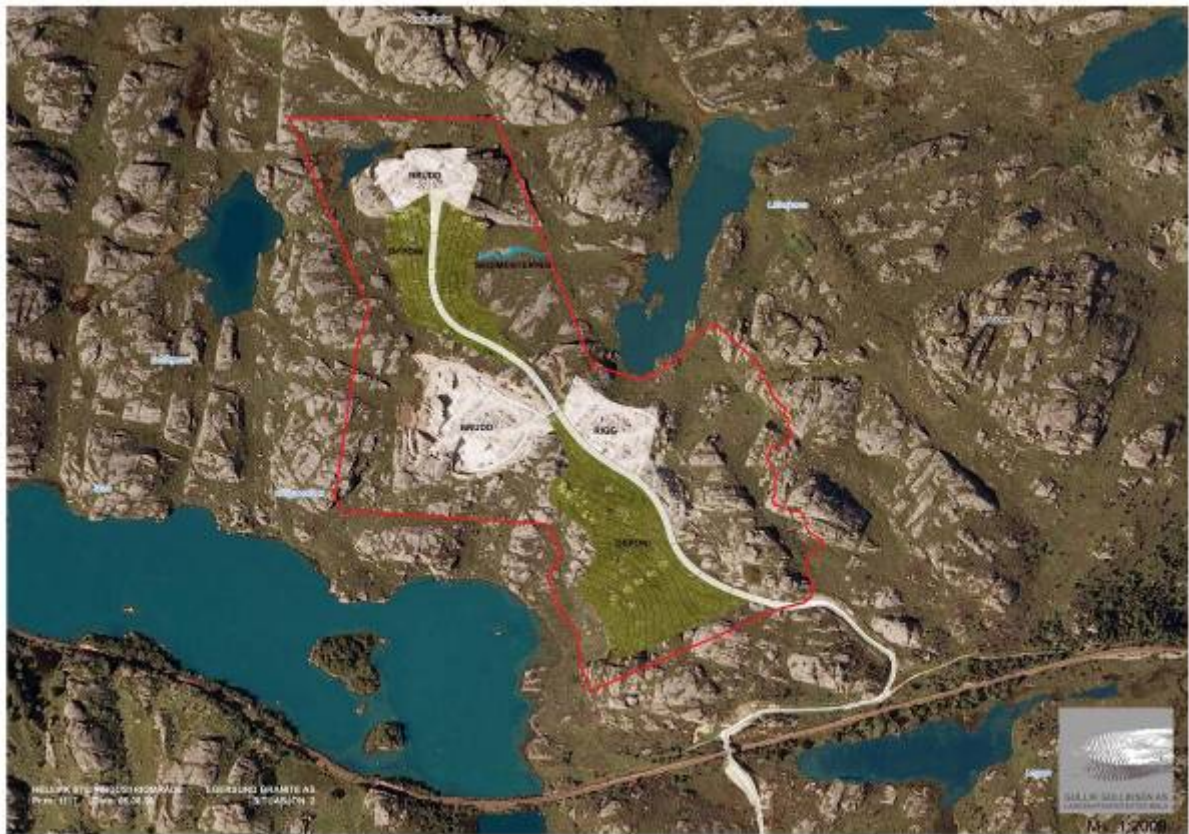
Figur 33. Eksisterende deponi revegetert, riggområde, vei og bruddområdet – Tofjellet

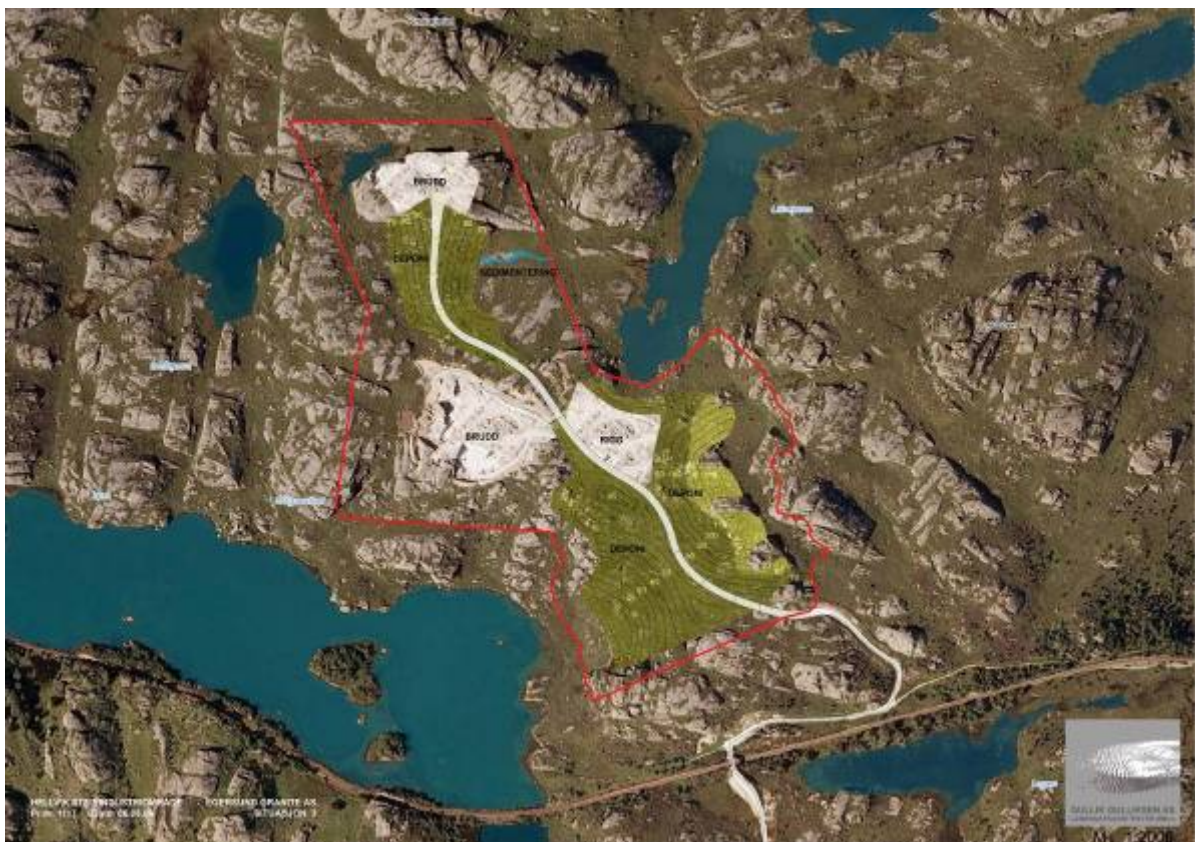
Figur 34. Fase 1, med gradvis revegetering av deponi og uttak av Tofjellet. Påbegynt fase 1 og nytt massedeponi.

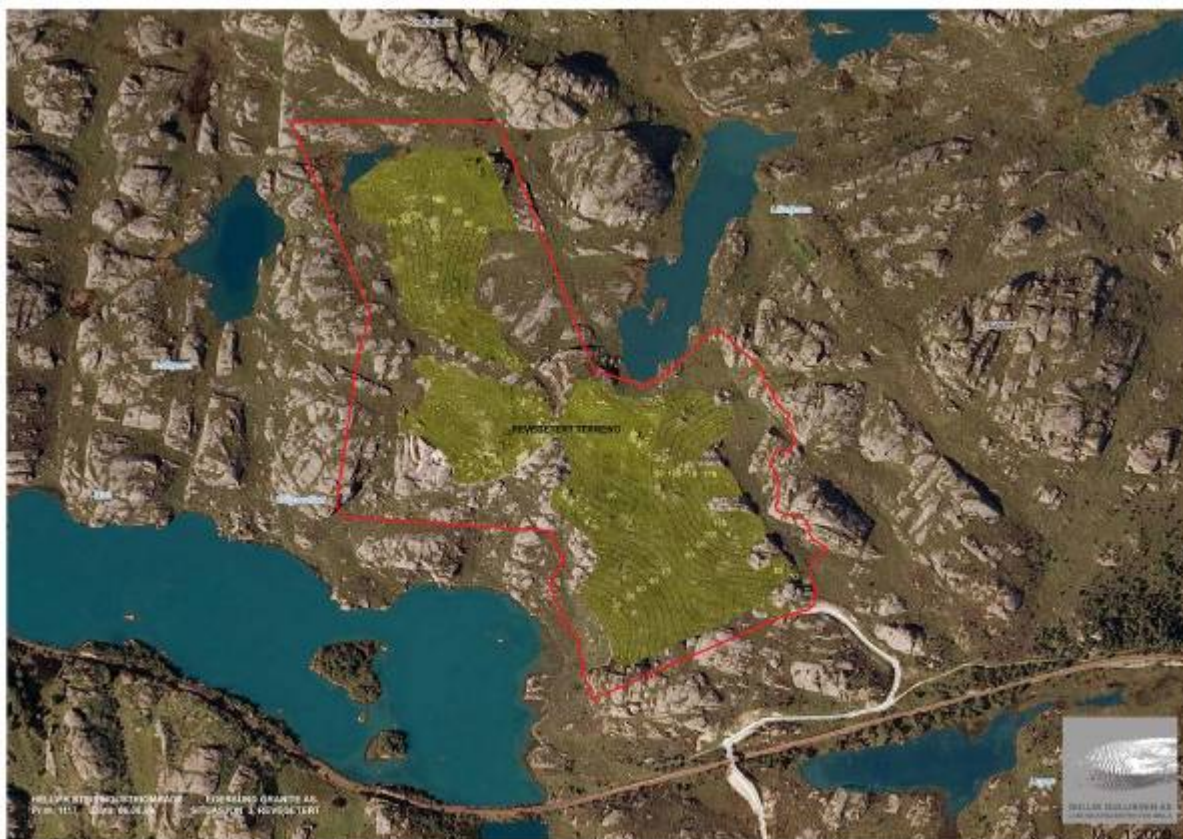
Figur 35. Viser en mulig avslutning av driften etter fase 1.

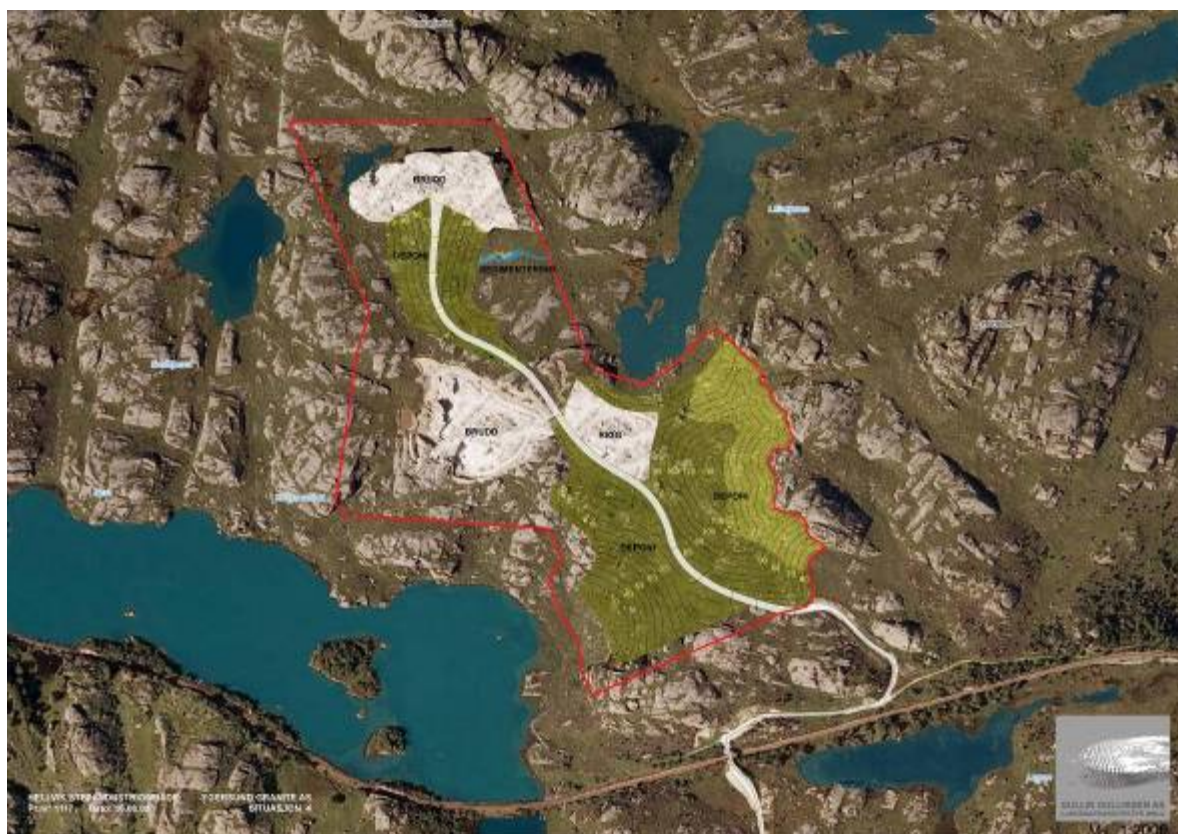
Figur36. Fase 2, viser videre uttak av Tofjellet, og fortsatt utvidelse av foreslått massedeponi.

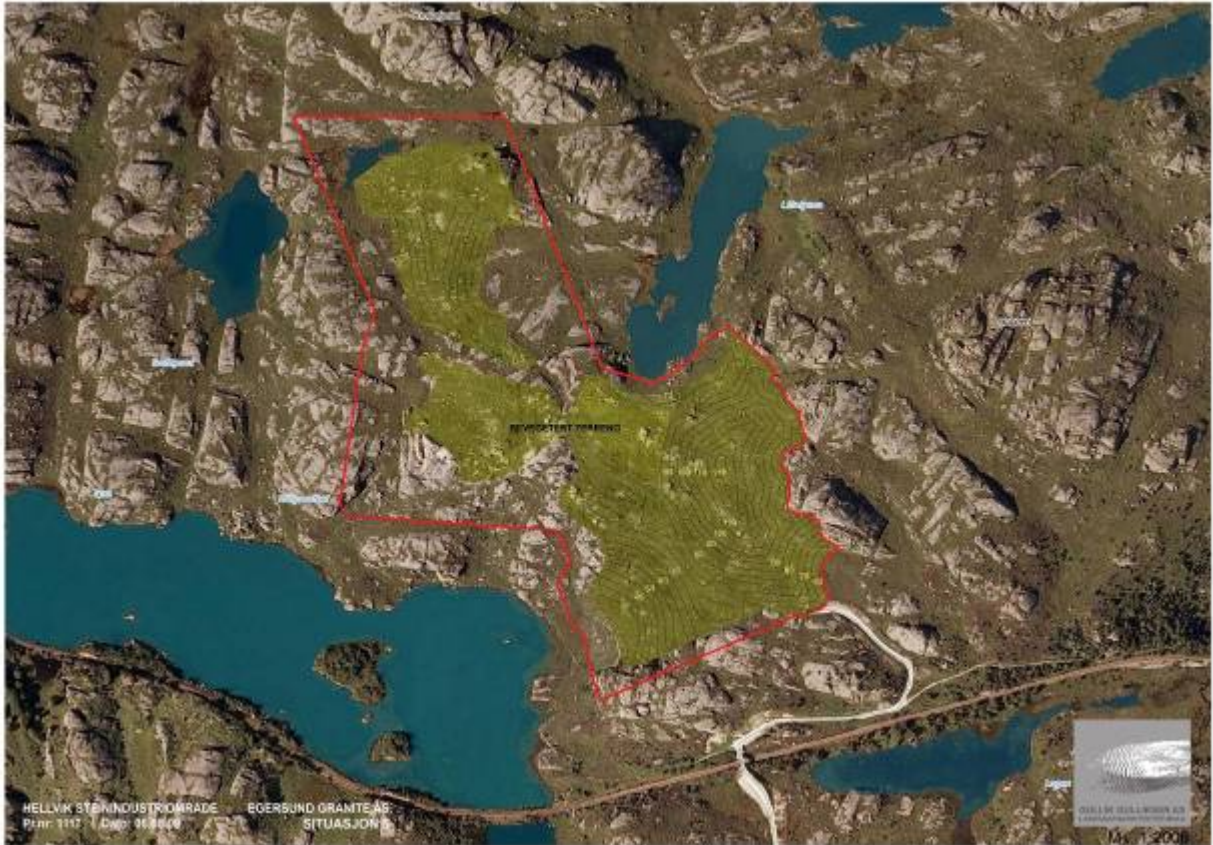
Figur 37. Viser området etter avsluttet drift av steinbruddet fase 2.

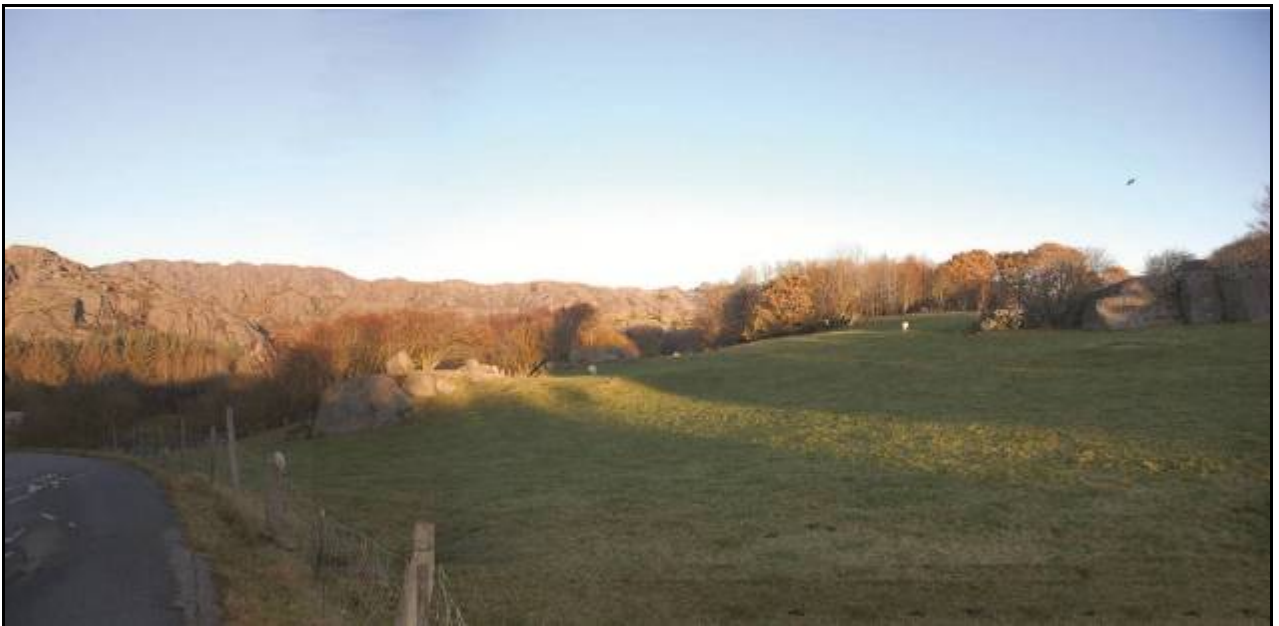
Figur 39. Fremtidig ny situasjon, etter uttak i henhold til reguleringsplanforslaget.

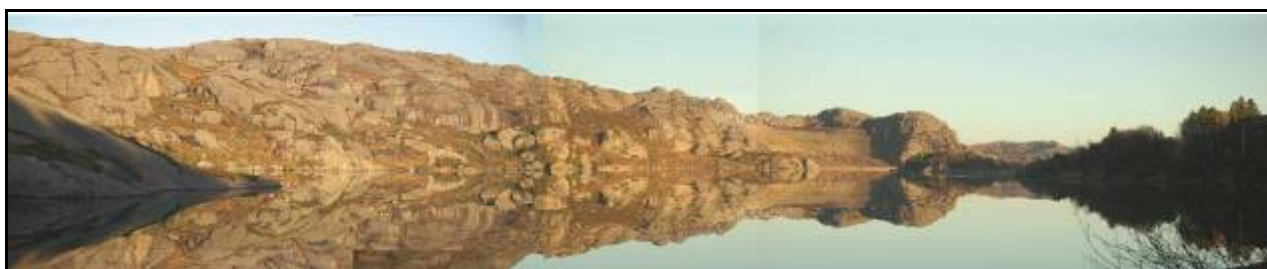
Figur 42. Dagens situasjon.

Etter avsluttet deponering i henhold til godkjent plan vil deponering foregå nord for dagens deponi. Deponering vil da foregå uten innsyn fra jernbanelinjen. Det vil bli innsyn til nytt deponi først når denne fyllingen går over høyden på avsluttet og godkjent deponi, se snitt under. Innsynet fra jernbanelinjen blir derved noe tilsvarende som i dag. Varigheten vil imidlertid strekke seg over et lengre tidsrom, avhengig av uttaksvolum og annen avsetning på skrotmasser.

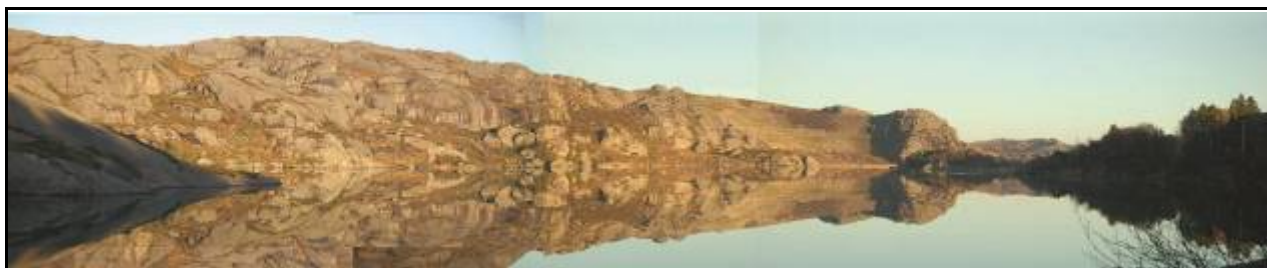
Figur 43. Deponi.

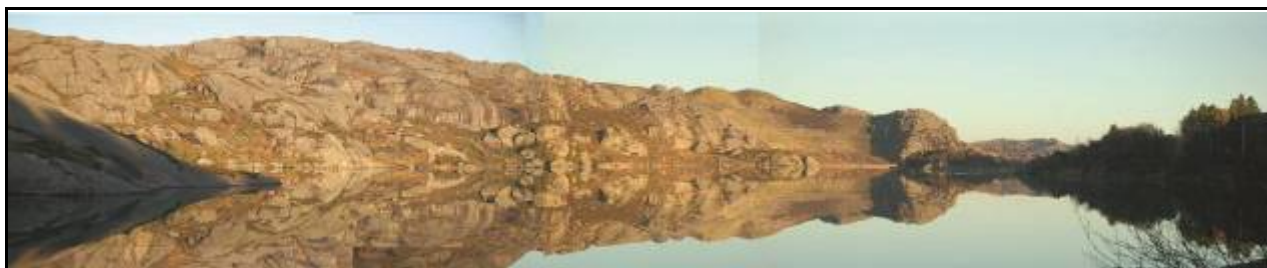
Figur 44. Fremtidig situasjon etter massedeponiet, både eksisterende og planlagt, og området er tilbakeført til naturmark.

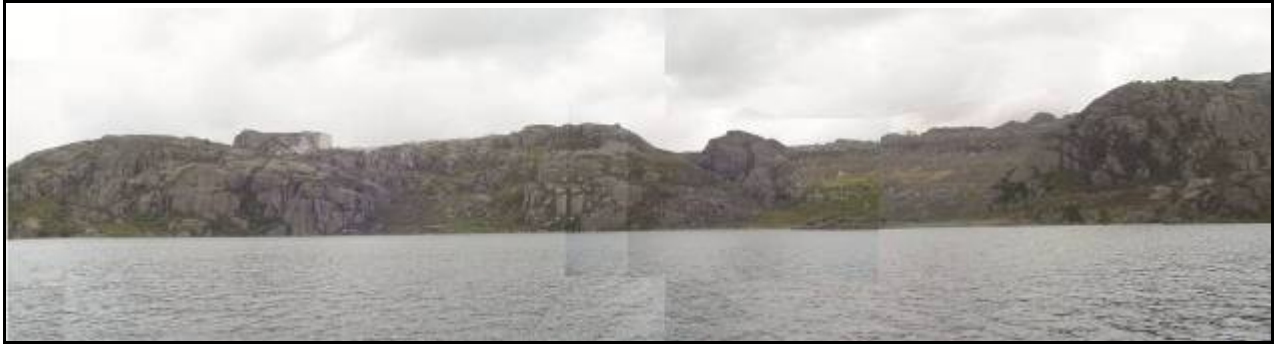
Figur 45. Bildet viser sikt fra jernbanelinjen, øst langs Søra Krogavatnet, med innsyn til eksisterende masseuttak (til venstre) og massedeponi (til høyre).

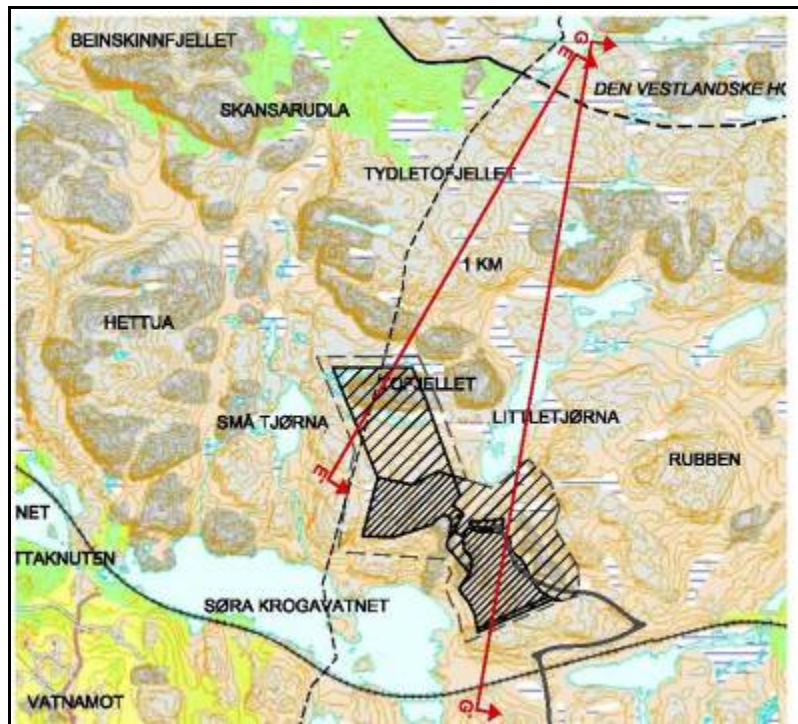
Figur 50. Kartet viser lokalisering av terrengsnitt fra Den Vestlandske Hovedveg til foreslått masseuttak (E-E') og massedeponi (G-G').

Kart og terrengsnitt under viser sikt fra Den Vestlandske Hovedvei mot masseuttak (E-E') og massedeponi (G-G').

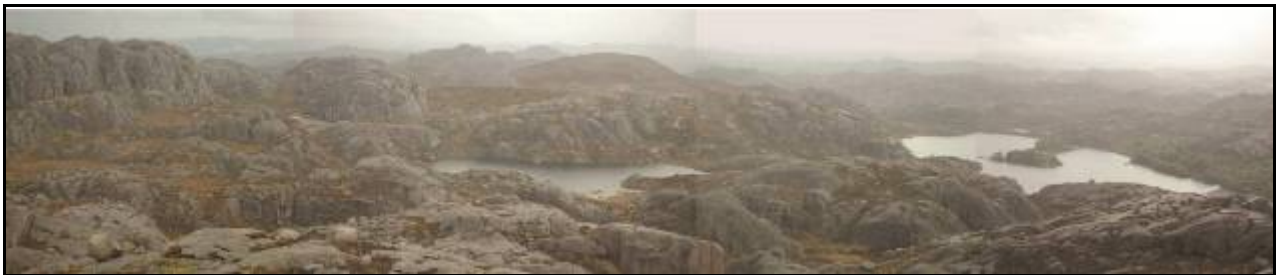
Figur 55. Bildet viser deponiområdet i henhold til reguleringsplanforslaget, sett fra Hettua mot Småtjørna og planområdet. (viser ikke drift i Tofjellet).

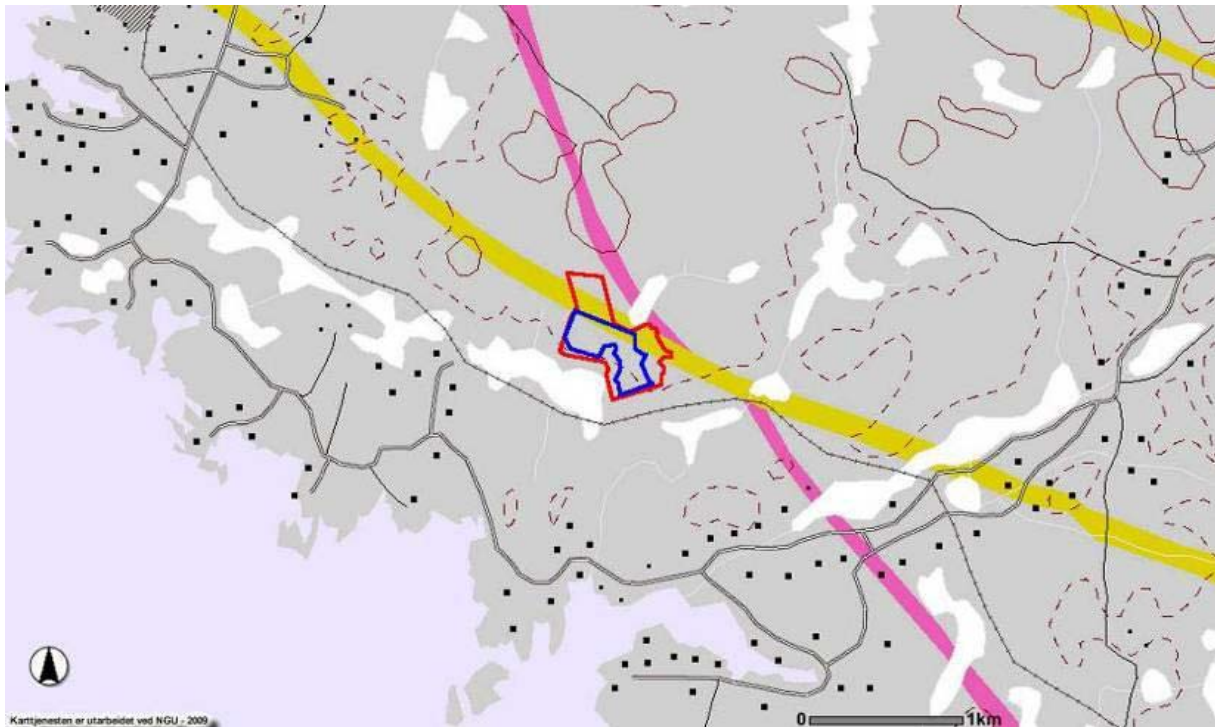
Figur 64. Utsnitt av berggrunnskart for området rundt tiltaksområdet. Lys grå er anortositt, gul er diabas og rosa er monzonitt. (Kartgrunn-lag: NGU)

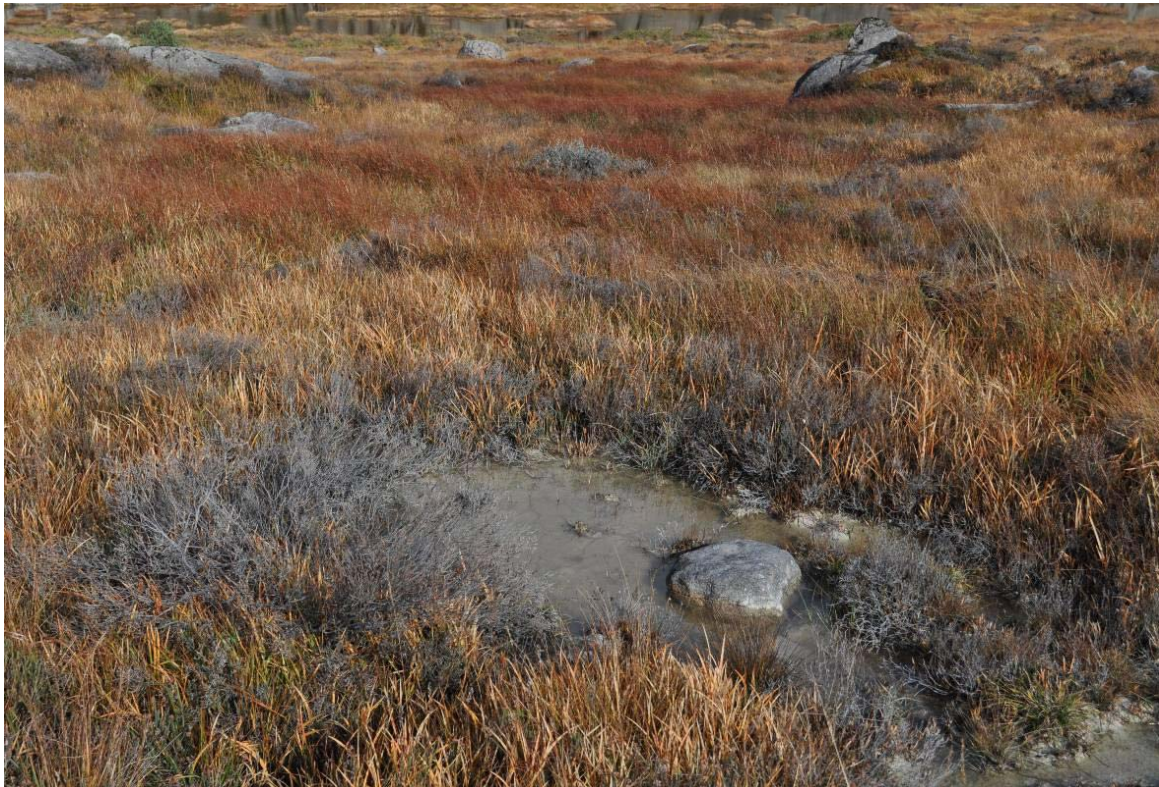
Figur 67. *Bilde tatt litt nord for dagens brudd i oktober 2010. Bakken er til dels dekket av steinstøv og mesteparten av all røsslyng og klokkel yng er død. I bakgrunnen sees vannene som illustreres i bildet nedenfor.*

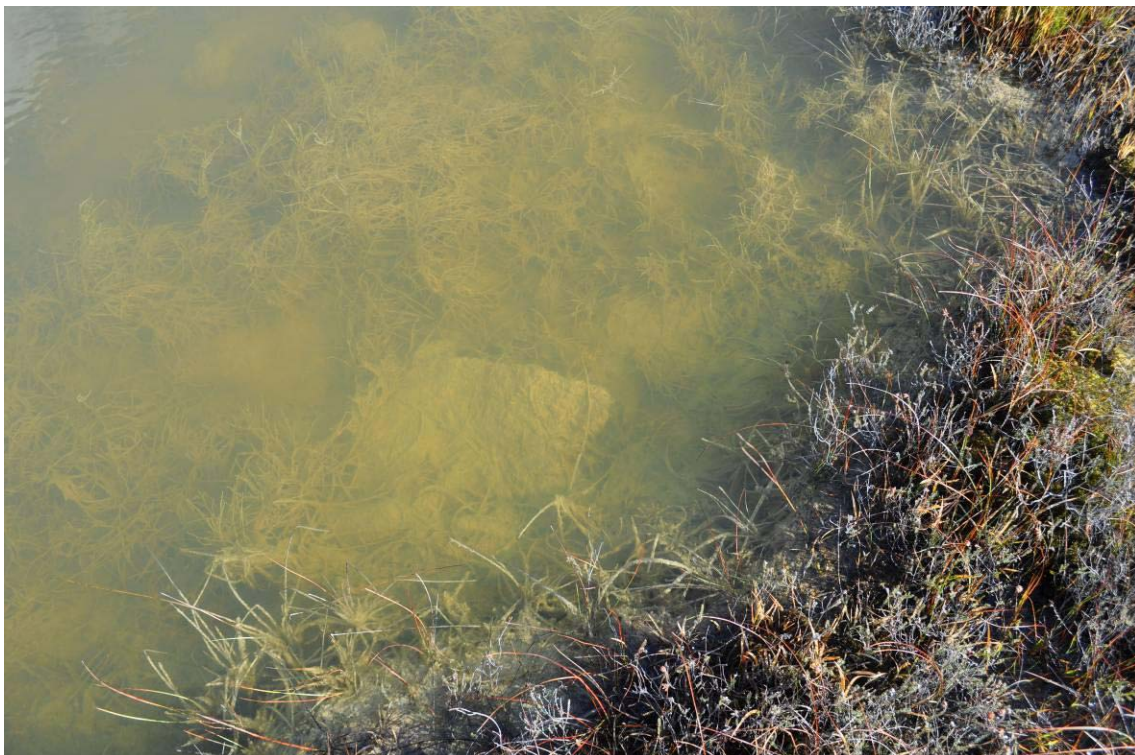
Figur 68. *Bilde fra de små vannene nord for dagens steinbrudd. Bunn og vannplanter er dekket av steinstøv og lyngvegetasjonen ved vannene er i stor grad død.*

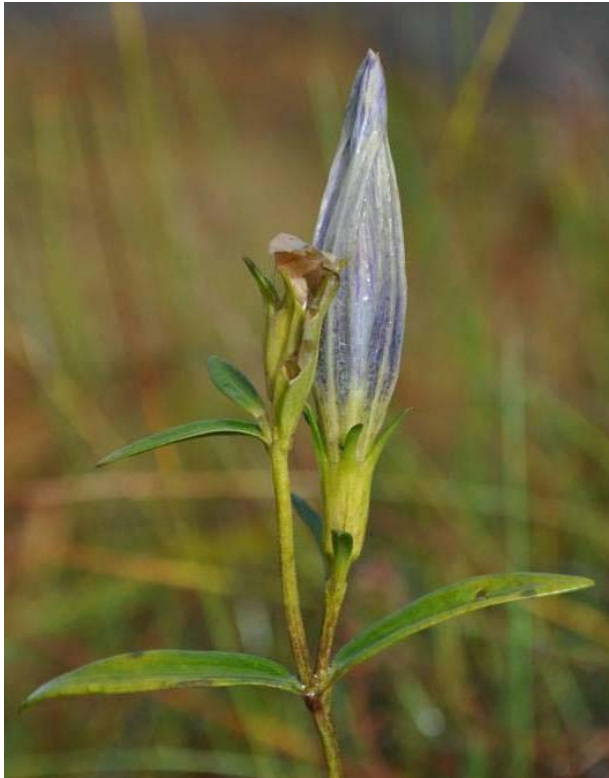
Figur 69. Klokkesøte fra området sørøst for Litlatjøna.

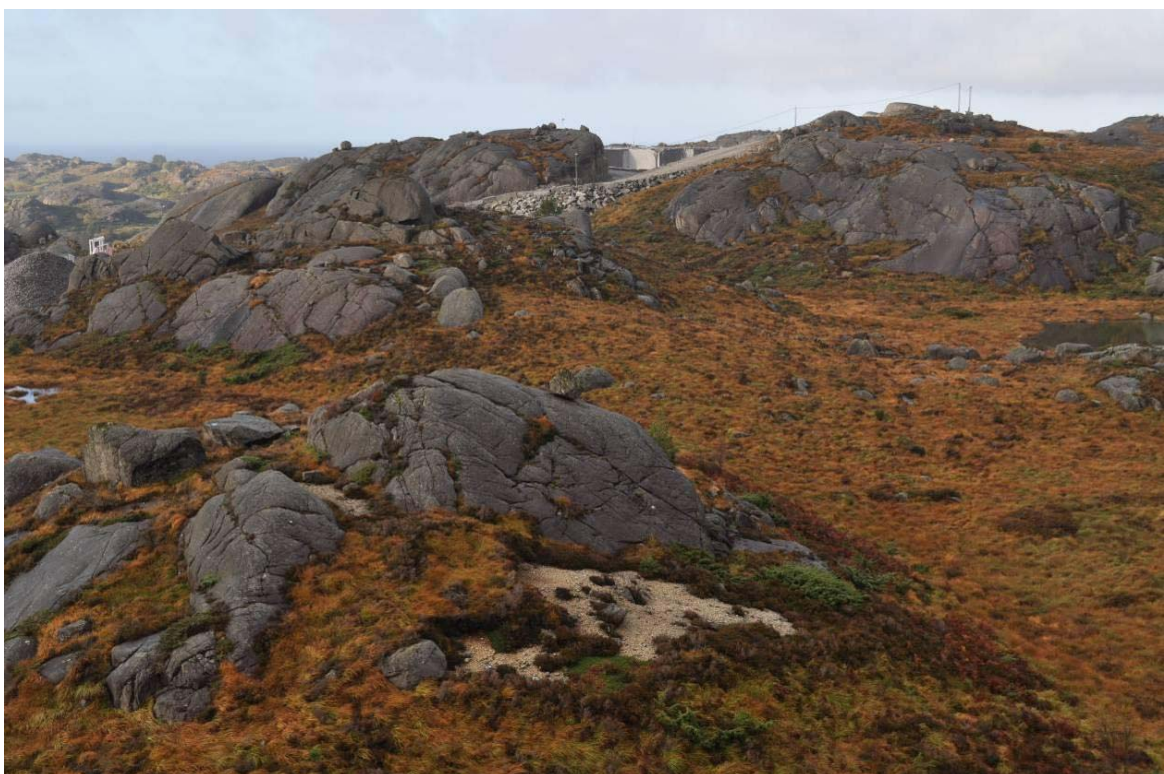
Figur 72. Klokkesøte vokser i myr/ fukthei ved sørenden av Litlatjørna i høyre kant av bildet. I bakgrunnen sees det nåværende steinbruddet. Bildet er tatt omtrent mot vest fra sørøstsiden av Litlatjørna.

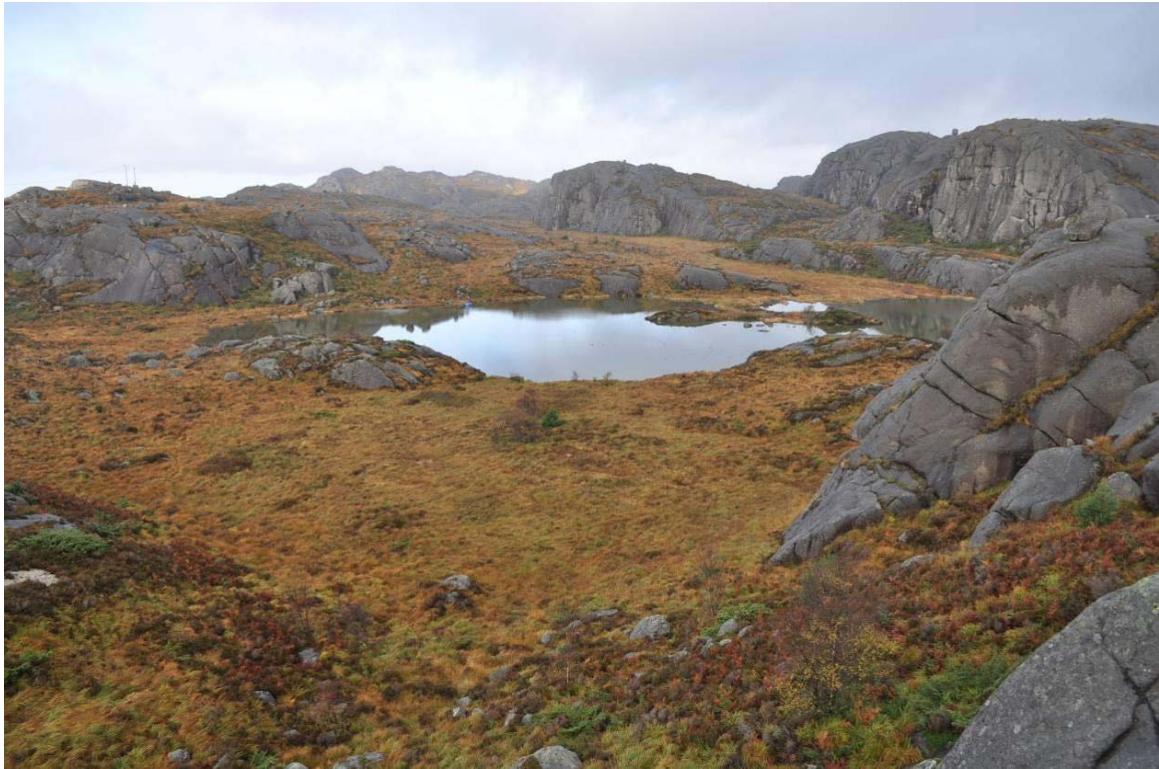
Figur 73. Sørenden av Littatjørna med myr/fukthei hvor klokkesøte vokser. Bildet er tatt omtrent mot vest fra sørøstsiden av Littatjørna.

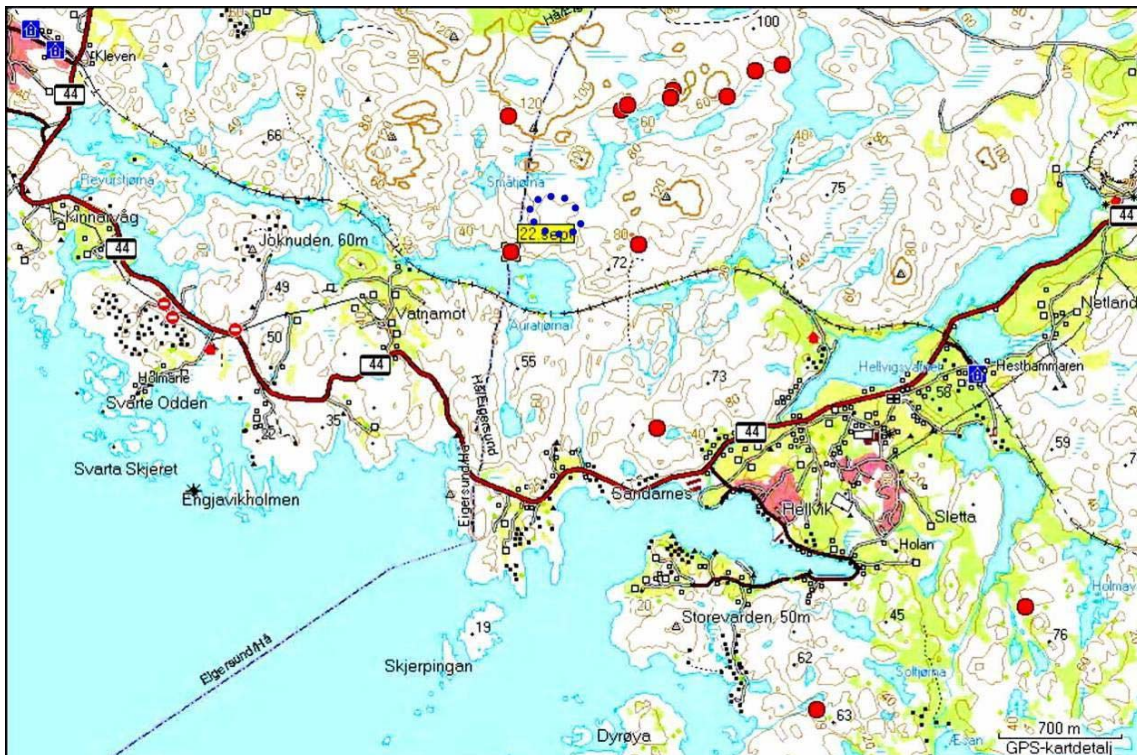
Figur 74. Dagplott av GPS-merket hubrohanne i perioden juni – november 2007

Figur 74 viser dagplott på lørdager for hannen som ble merket i 2007. Plottene omfatter perioden juni – november 2007. Dersom en legger til at de ytre plottene i stor grad indikerer territoriegrensene for paret, så vil kartet gi en noenlunde indikasjon. Alt areal innenfor plottene er dermed å betrakte som territoriet til paret. Denne territorieavgrænsingen stemmer noenlunde med

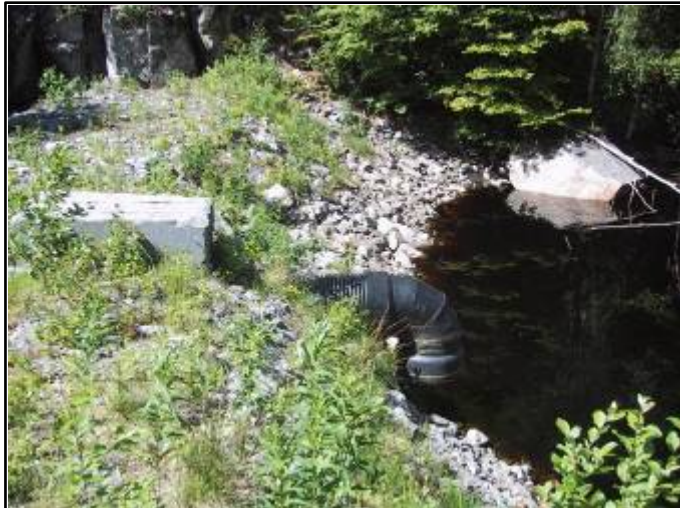
Figur 82. Dam med dukkert som hindrer spredning av olje ved eventuelle lekkasjer.

- Sikring av flytende produkter som lagres, inkludert avløpsvann.
- Utarbeidelse av prosedyrer for håndtering og lagring av flytende produkter, samt avhending av disse.
- Etablering av dam med dukkert for å samle opp eventuelle oljelekkasjer (se bildet under)
