**FORSLAG TIL REGULERINGSPLAN FOR HELLVIK STEININDUSTRIOMRÅDE,
EIGERSUND KOMMUNE OG SMÅTJØRNA STEININDUSTRIOMRÅDE –
VATNAMOT, HÅ KOMMUNE**

KONSEKVENsutredning

Prosjektnr: 1117.02

Dato:19.april 2012.

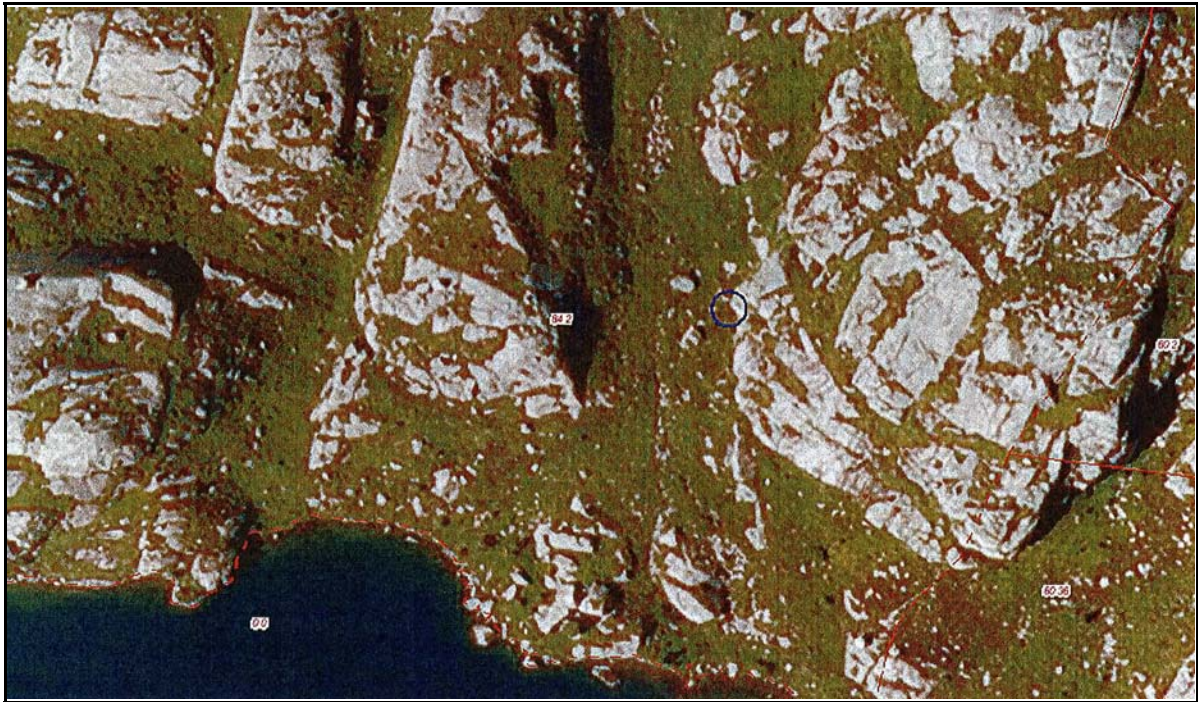
Figur 83. Ortofotoet viser helleren, markert med blå sirkel (fra rapport fra Fylkesmannen, Regionalavdelingen).

Ved befarings ble det registrert en heller som ligger ca 100m nord for Krogavatnet. Se bilder under fra skriv fra Fylkesrådmannen, Regionalutviklingsavdelingen, datert 29.10.08. For å få avklart om denne helleren kan knyttes til forhistorisk bosetning/aktivitet – og dermed er et automatisk fredet kulturminne som en må ta hensyn til i den videre planleggingen – må det utføres nærmere arkeologiske registreringer.

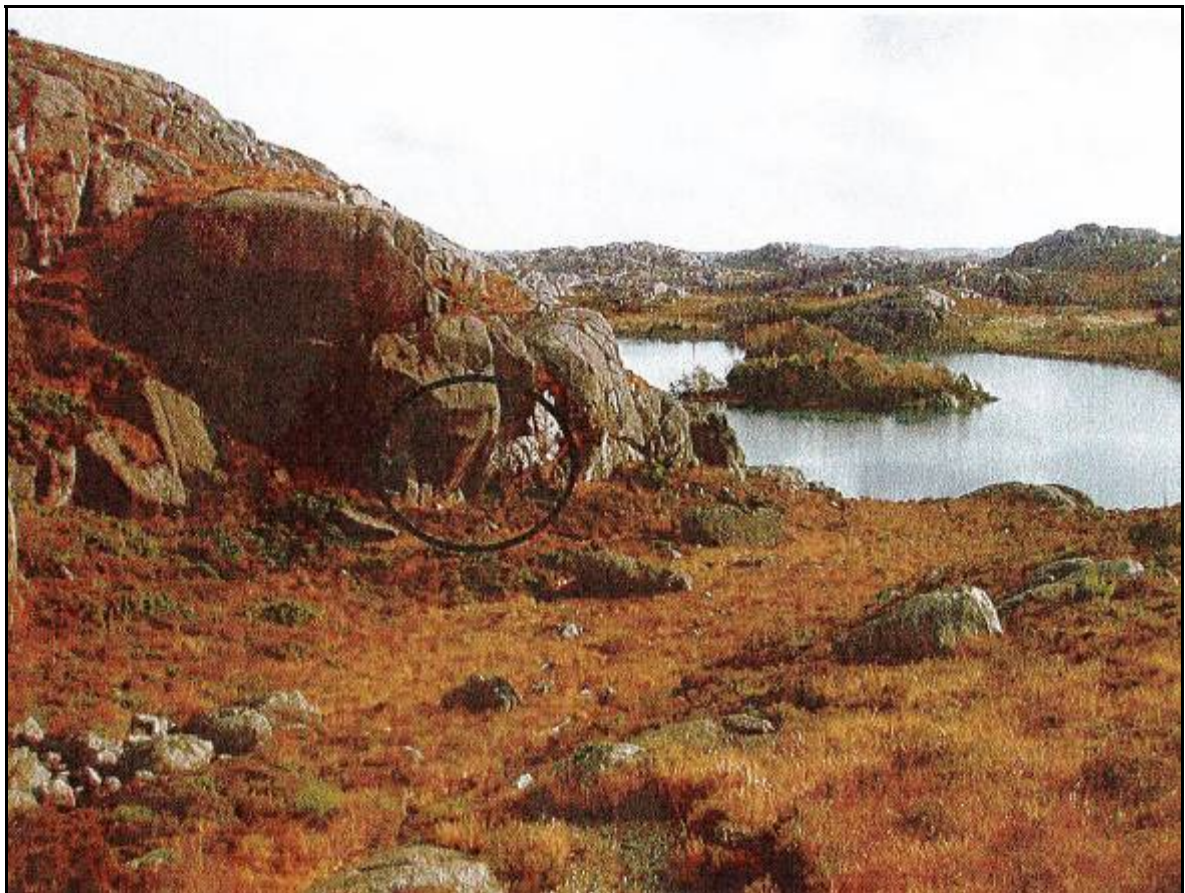
Figur 84. Helleren er markert med sirkel. Søra Krogavatnet i bakgrunnen.(Bildet er fra registreringsrapporten fra Fylkesmannen, Regionalavdelingen).

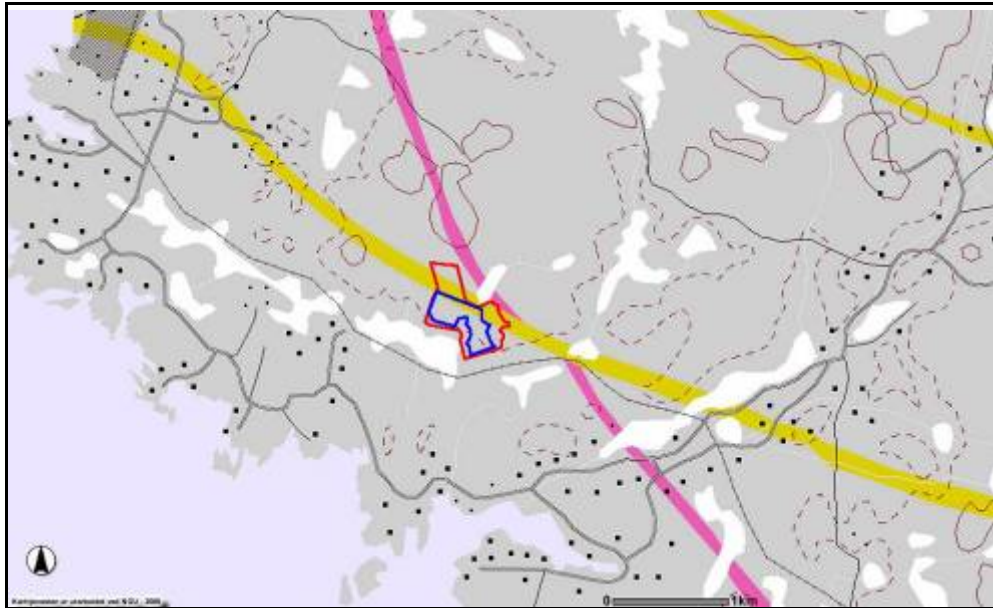
Figur 87. Utsnitt av berggrunnskart for området rundt tiltaksområdet. Lys grå er anortositt, gul er diabas og rosa er monzonitt. (Kartgrunnlag: NGU (Ambio, 2009))

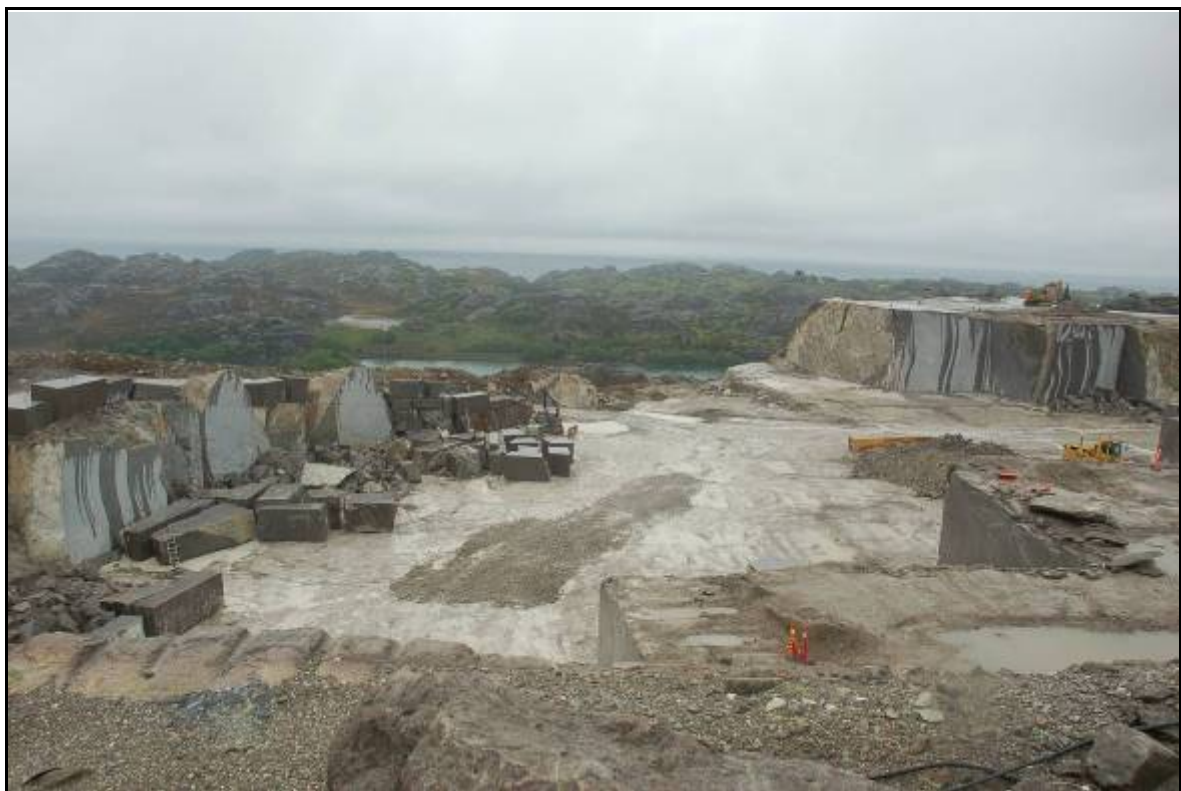
Figur 88. Grunnen består i stor grad av bergarten anortositt, som er grunnlaget for de drivverdige forekomstene i området. Her fra eksisterende steinbrudd i Hellvik.

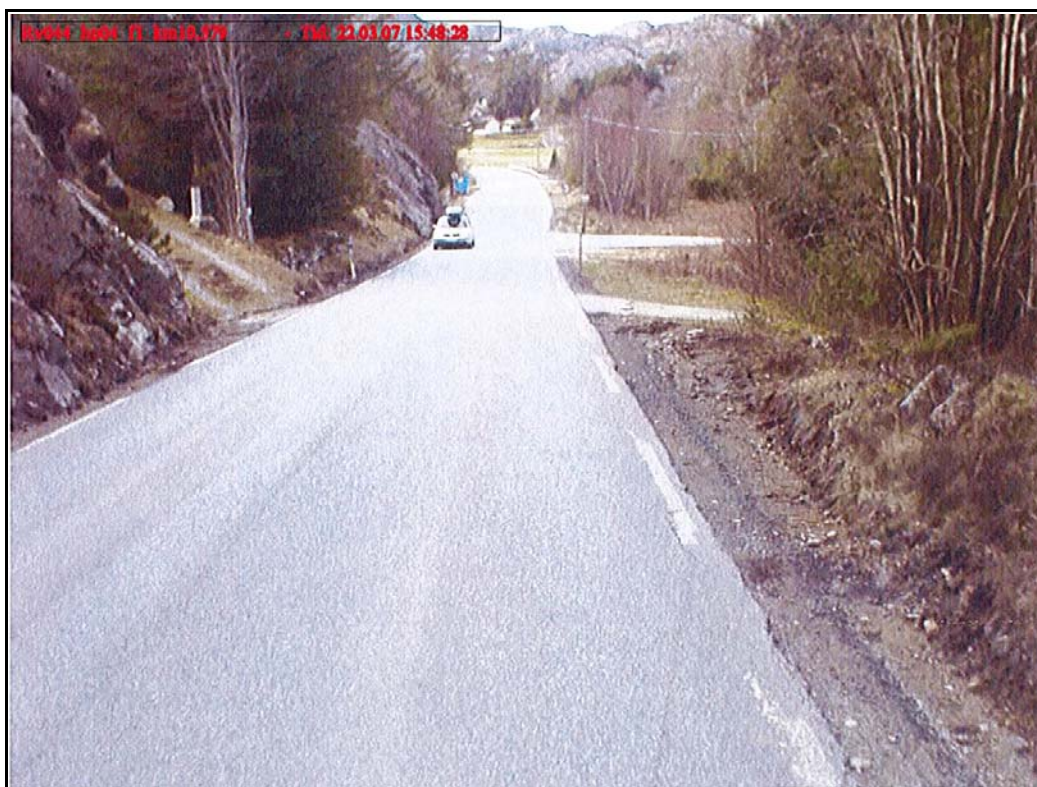
Figur 94. Situasjonen i kryssområdet med Rv.44 og atkomstvei, kjørretning mot nordvest (kopi fra SvV, uttalelse 15.09.08.)

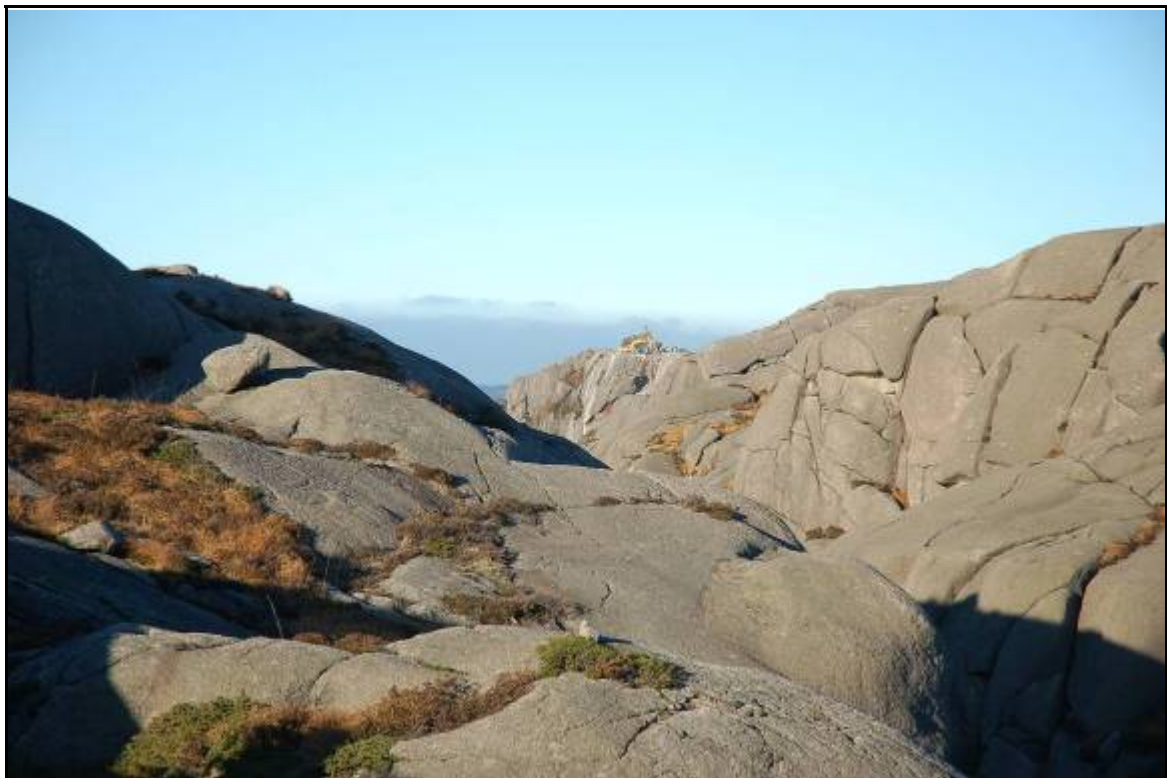
Figur 96. Innsyn fra Hettua mot Beinskinnfjellet steinbrudd.

Fra Hettua har man i dag innsyn til begge de eksisterende steinbruddområdene. Innsyn til Beinskinnfjellet steinbrudd vil i denne omgang være som i dag. Graden av innsyn mot Hellvik steinindustriområde vil øke noe da Tofjellet, som foreslått uttaksområde, ligger nærmere Hettua enn eksisterende steinbrudd. Denne konsekvensen er vurdert tidligere, og sumkonsekvensen kan ikke sies å forverre dette.
