SKREDFAREKARTLEGGING HUMLESTADGATEN, EGRERSUND

Prosjektnummer 20-033
Oppdragsgiver Herda Totalentreprenør AS
Utført av Mari Thu Randulff

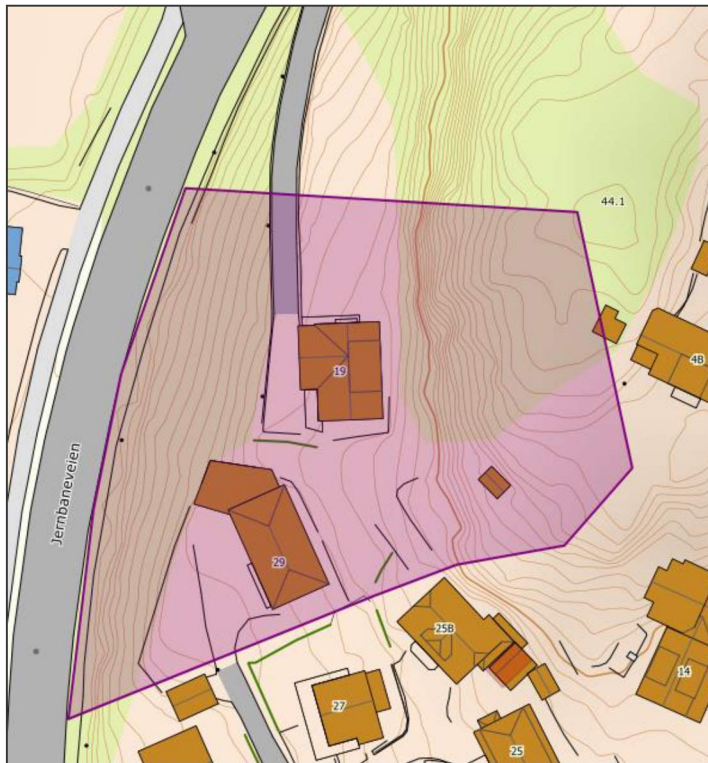
Figur 1: Kartlagt område over Jernbaneveien 19 og Humlestadgaten 29.

Procon Rådgivende Ingeniører AS er engasjert av Herda Totalentreprenør AS til å gjøre en skredfarekartlegging på deler av tomten i Humlestadgaten, g.nr./b.nr. 46/572 m. fl. i Eigersund kommune. Kartlagt område er markert i Figur 1. Skråningen nord for markert område (Figur 2) er gitt i «Skredfarekartlegging planområde nord, rev. C».

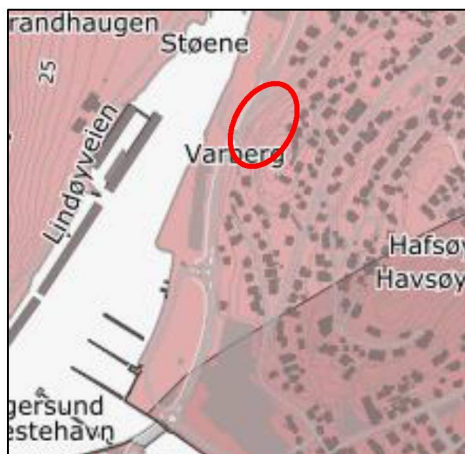
Figur 4: Berggrunnskart.

Ifølge berggrunnskart fra NGU (målestokk 1:50 000) er området kartlagt som anortositt, overveiende massiv, se Figur 4. Løsmassekart fra NGU (målestokk 1:250 000) indikerer morene, usammenhengende eller i tynt dekke over berggrunnen (Figur 5). Kartlagt område ligger like over marin grense, og det er ingen kjente kvikkleireområder i nærheten.

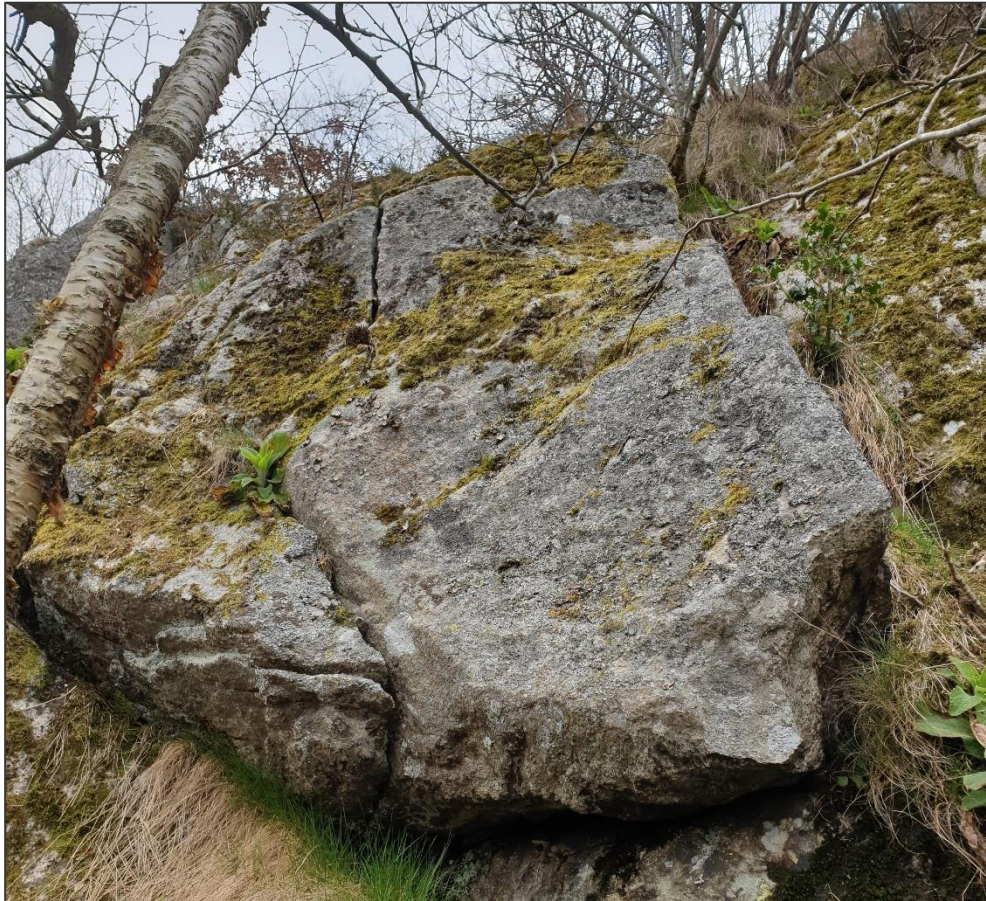
Det er observert to potensielle utløsningsområder bak eneboligen i Jernbaneveien 19, vist på Figur 9 og Figur 10. Partiene er lokalisert høyt i skråningen, og det er derfor ikke gjort målinger av sprekkeplaner. Feltobservasjonskartet viser utløsningsområdenes omtrentlige lokalitet. Utløsningsområdene er enkeltblokker som ligger på et antatt sprekkeplan med fall ut i skjæringen, mot vest. Blokkene er estimert til å ha et volum mellom 1-2 m³. Det er ikke observert vann i disse partiene.

Utløsningsområdene er vurdert til å ha årlig sannsynlighet for utglidning > 1/5000 slik forholdene er i dag, inkl. betraktning om økt nedbør som følge av klimaendringer. Utløsningsområde 1 vurderes å ha sannsynlighet mellom 1/5000 og 1/1000. Utløsningsområde 2 er vurdert med sannsynlighet 1/5000. Det betyr at sikkerhetskravene for skred i bratt terreng for sikkerhetsklasse S3 ikke er tilfredsstillende. Det må iverksettes sikringstiltak før grunnarbeid påbegynnes. Aktuelle sikringstiltak i utløsningsområdene er rensk eller bolting av blokkene.

Figur 9: Utløsningsområde 1. Sprekkeavløst parti hvor en enkeltblokk ligger langs et sprekkeplan med fall ut i skjæringen. Løsnesannsynligheten er vurdert til $> 1/5000$.

Det er ikke fare for skred av typene jord, flom, sørpe, snø eller steinskred. To utløsningsområder for steinsprang er observert, se Vedlegg 2 og 3. Utløsningsområde 1 er vurdert med løsnings sannsynlighet mellom 1/5000 og 1/1000 og utløsningsområde 2 med løsnings sannsynlighet > 1/5000. Det betyr at sikringstiltak må gjennomføres før oppstart av grunnarbeider. Aktuelle sikringstiltak er rensk eller bolting av blokkene.

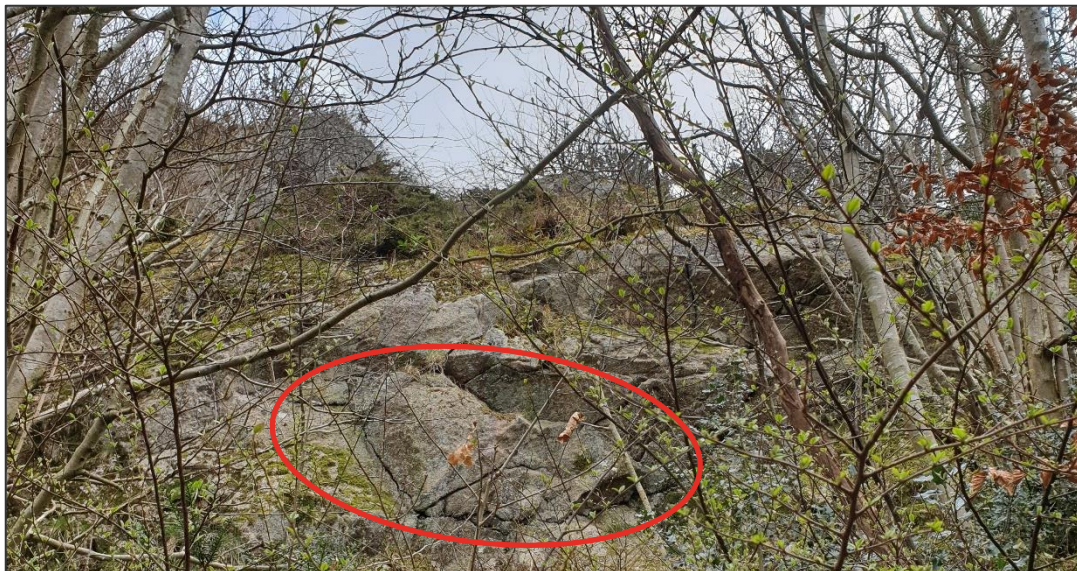
Figur 10: Utløsningsområde 2. Enkeltblokk oppe i skråningen. Løsnesannsynligheten er vurdert til $> 1/5000$.

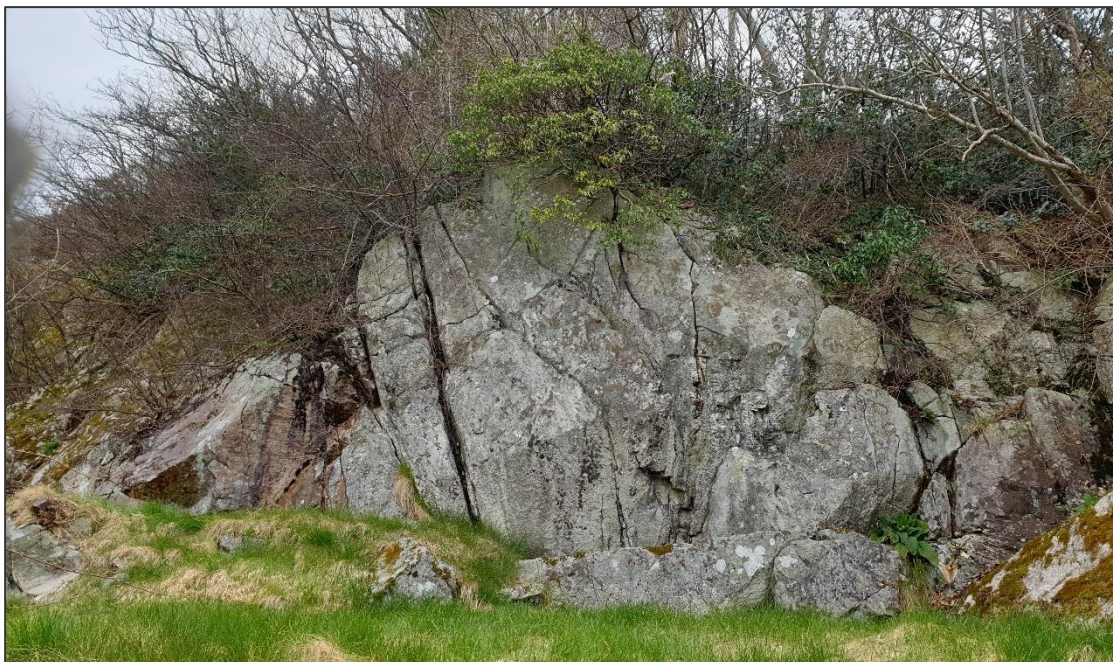
Bilde 1: Skråning helt i sør. Sett mot øst.

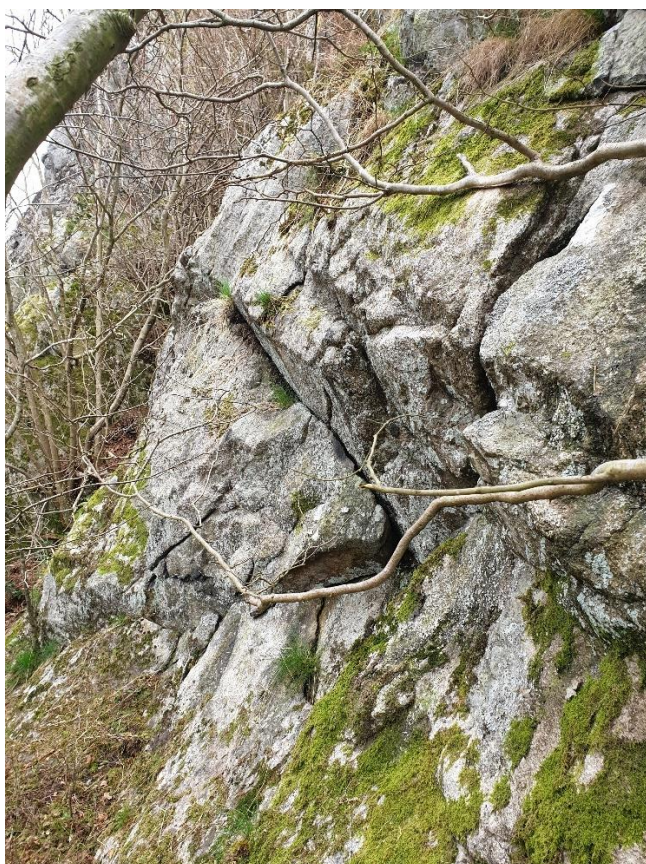
Bilde 2: Oppsprukket parti vurdert som stabilt, del 1. Sett mot nord.

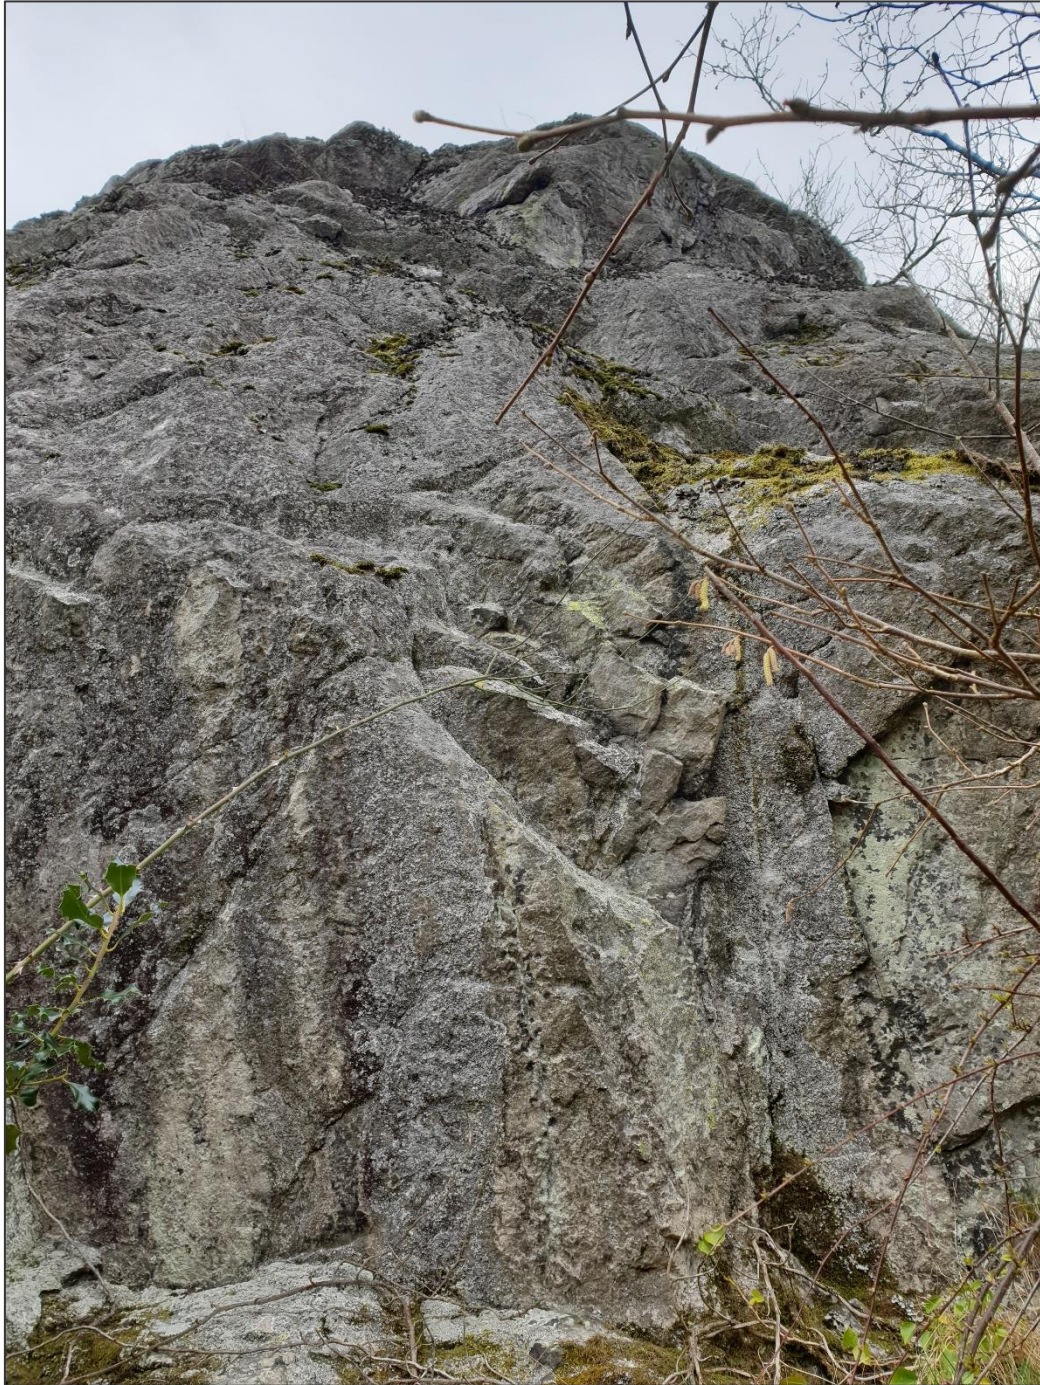
Bilde 4: Skråning helt nord på området. Sett mot nordøst.

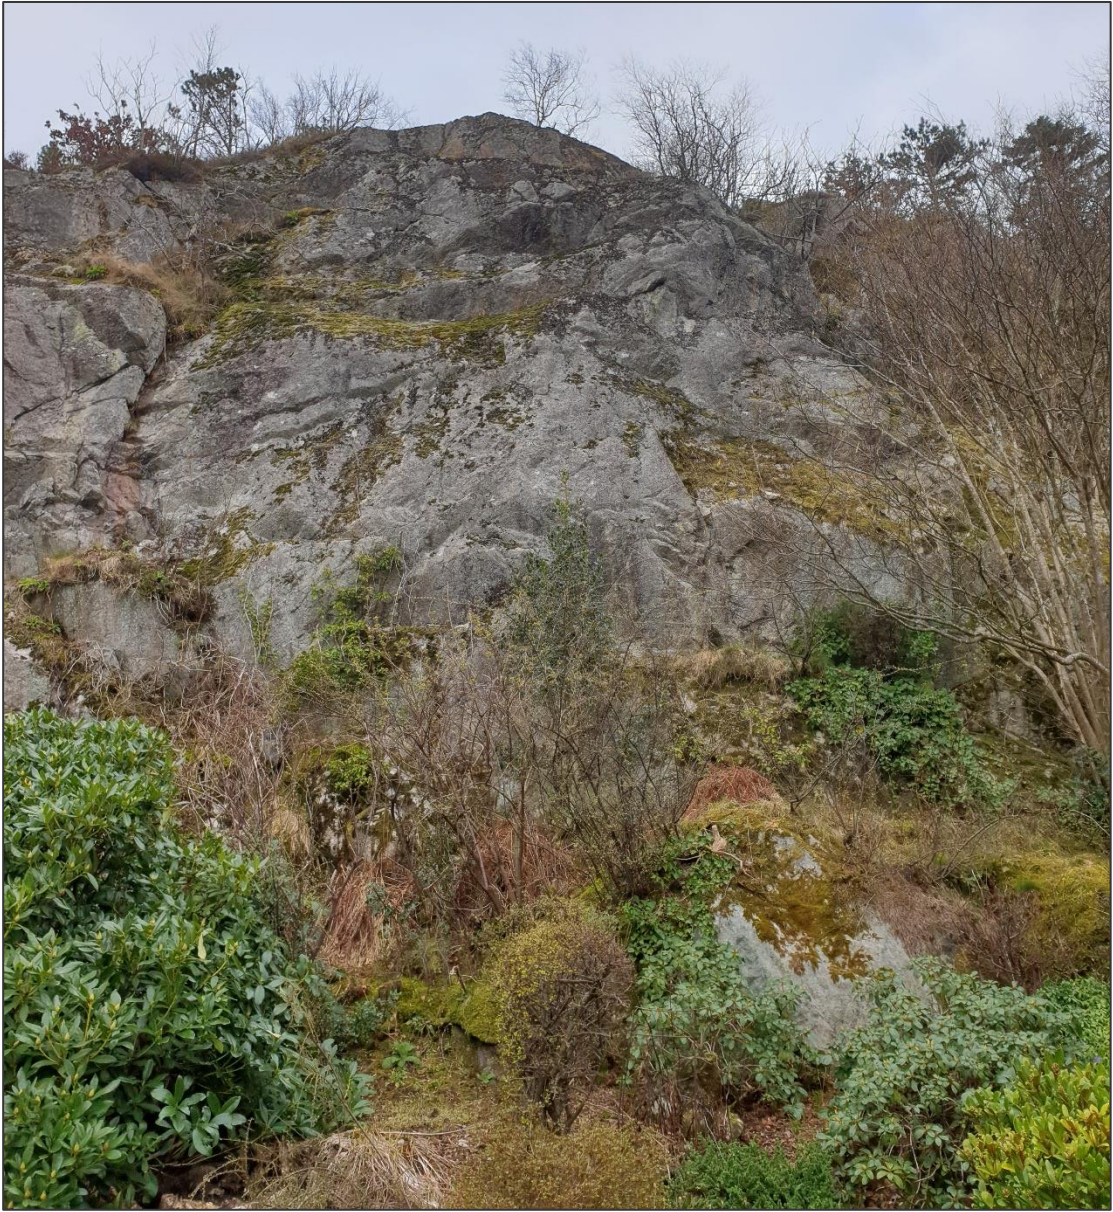
Bilde 5: Skråning helt nord på området. Sett mot øst.
