## NOTAT

OPPDRAAG	<b>Fritidsbebyggelse Ytstebrød, Egersund</b>	DOKUMENTKODE	10248242-RIGberg-NOT-001
EMNE	Ingeniørgeologisk bistand ved hyttetomt F27	TILGJENGELIGHET	Åpen
OPPDRAAGSGIVER	<b>Karttjenester AS</b>	OPPDRAAGSLEDER	Kari Linn Søreide
KONTAKTPERSON	Jøren-Ola Ousdal	SAKSBEHANDLER	Kari Linn Søreide
KOPI		ANSVARLIG ENHET	10232014 Ingeniørgeologi Sør

## Ingeniørgeologisk bistand ved hyttetomt F27

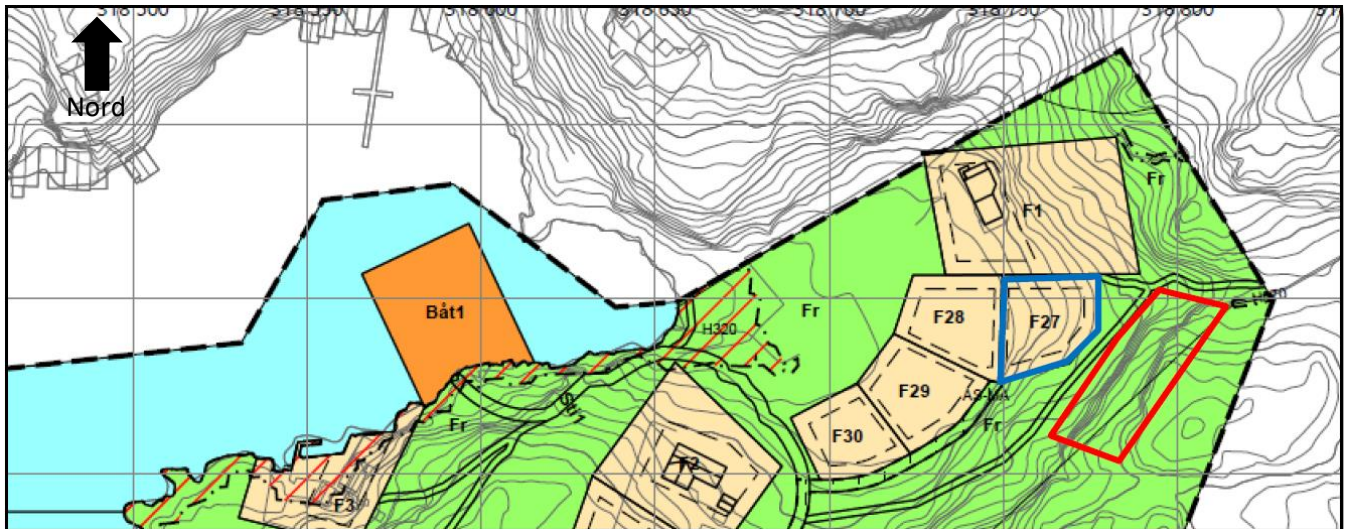
Figur 1: Oversiktskart over deler av plankartet, med den aktuelle tomten F27 markert i blått. Området hvor det ble utført ingeniørgeologisk vurdering av bergmassestabiliteten er markert med rødt.
