NOTAT

Oppdrag	Amfi Eikunda	Dokumentkode	10244304-RIG-NOT-001-01
Emne	Geoteknisk vurdering, reguleringsplan	Tilgjengelighet	Åpen
Oppdragsgiver	Mad arkitekter AS	Oppdragsleder	Atle Christophersen
Kontaktperson	Espen Vik	Utarbeidet av	Atle Christophersen
Kopi		Ansvarlig enhet	Region Sør, Geoteknikk

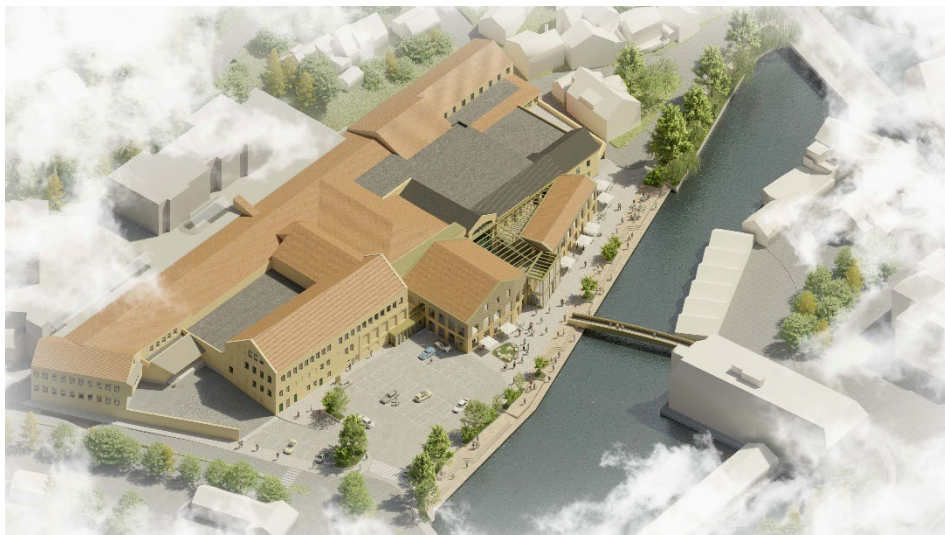
Amfi Eikunda, Egersund skal utvides med et nybygg mot Lundeåna. Prosjektet innebærer et bygg lagt i nivå med dagens terreng, uten kjeller, og i 2-3 etasjer. Videre skal eksisterende brygge utvides ca. 1.5 m fra dagens strandlinje.

Illustrasjon fra Mad arkitekter AS
