NOTAT

Oppdrag	Rv426 Ny eigerøy bru, reguleringsplan	Dokumentkode	10240002-RIM-NOT-002
Emne	Marint naturmangfold	Tilgjengelighet	Åpen
Oppdragsgiver	Statens vegvesen	Oppdragsleder	Jonas Fiskum Pedersen
Kontaktperson	Geir Strømstad	Utarbeidet av	Atle Torvik Kristiansen
Kopi		Ansvarlig enhet	Miljøgeologi Region Sør

1 Kartlegging av marint naturmangfold – ålegress

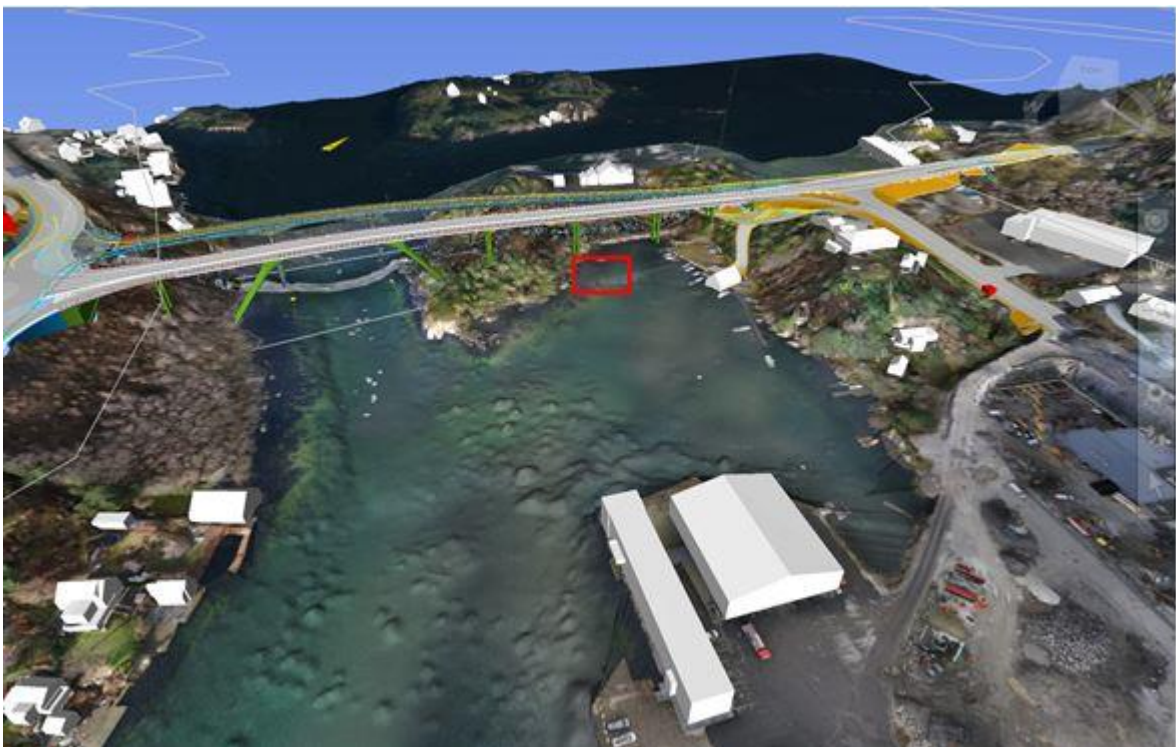
Figur 2 Rød firkant viser omtrentlig lokalisering av ålegressforekomst i bukta sørøst for brua. Fremtidig bru er vist sør for eksisterende bru med grønne brufundamenter.

ROV-undersøkelsen avdekket ikke ytterligere ålegress i bukta sørøst for brua utover den begrensede forekomsten som var synlig fra båt, jf. Figur 2.

Det ble ikke observert ålegressenger av noe betydelig omfang. Enkeltforekomsten av ålegress nær planlagt brufundament, kan bli skadelidende i anleggsfasen, eksempelvis ved tilslamming. Den begrensede forekomsten av ålegress har imidlertid liten økologisk betydning. Dersom
