## RISIKO OG SÅRBARHETSANALYSE

### DETALJREGULERING FOR BÅTHUS RAUDSTØBAKKEN, HOVLAND

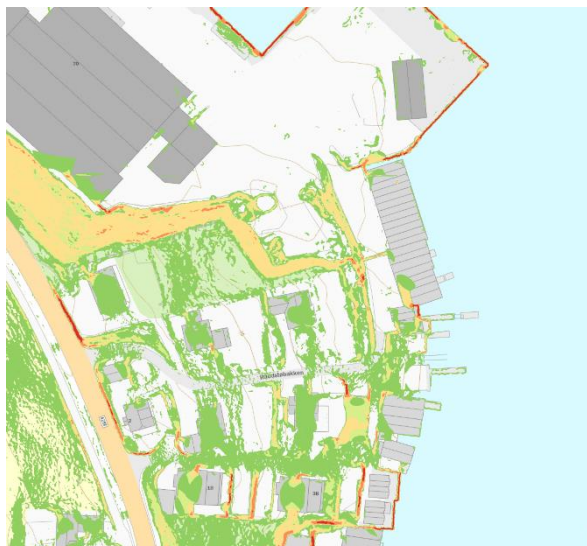
Utsnitt av helningskart viser at det stort sett er helning på 1-2 grader innenfor planområdet. Temakart-rogaland.no

Helningsgraden varierer gjennom området som vist på kartutsnitt til høyre, med en samlet helning på omlag 1:10 midt gjennom området.

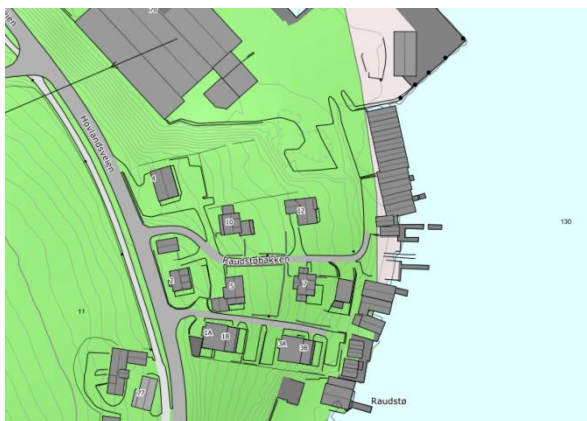
2 Utsnitt fra løsmassekart. Temakart-rogaland.no

Løsmassekart fra NGU kartlegger planområdet som morenemateriale for hoveddelen av planområdet og bart fjell for områder som er fylt ut i sjø og for en del av båthusene. Løsmassekart for området er kun grovt kartlagt (egnet målestokk 1:250 000).

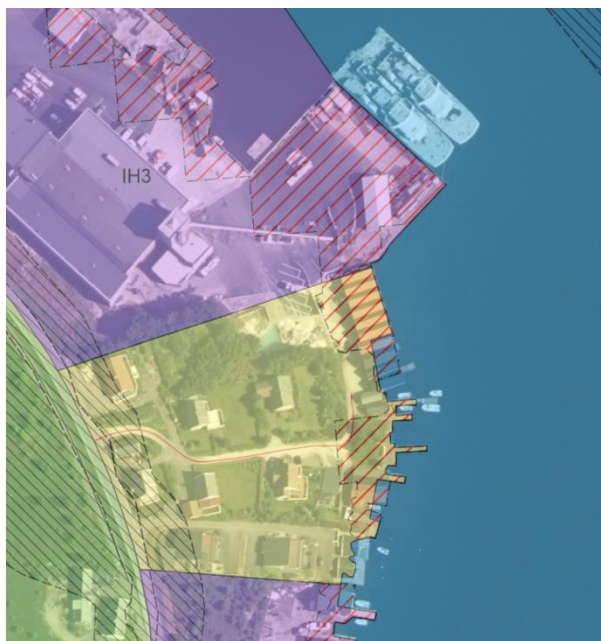
5 Utsnitt fra gjeldende kommuneplan som viser hensynssone H320 flomfare angitt med rød skråstilt skraver langs vannlinjen.

I gjeldene kommuneplan er det angitt en hensynssone for 200-års flom (H320). Hele planområdet ligger innenfor denne. Til sonen følger bestemmelse § 11.2 som sier: «*Innenfor hensynssone for 200-års flom tillates ikke oppført ny eller vesentlig utvidelse av eksisterende bebyggelse i sikkerhetsklasse 2*». Sikkerhetsklasser for flom er beskrevet i TEK 17 § 7-2.
