# Konsekvenser for naturmangfold ved etablering av massedeponi ved Myklebust, Eigersund kommune

Fagrappport naturmangfold, september 2023

**Massedeponi Myklebust**  
**Konsekvenser for naturmangfold**

**Ecofact rapport:**

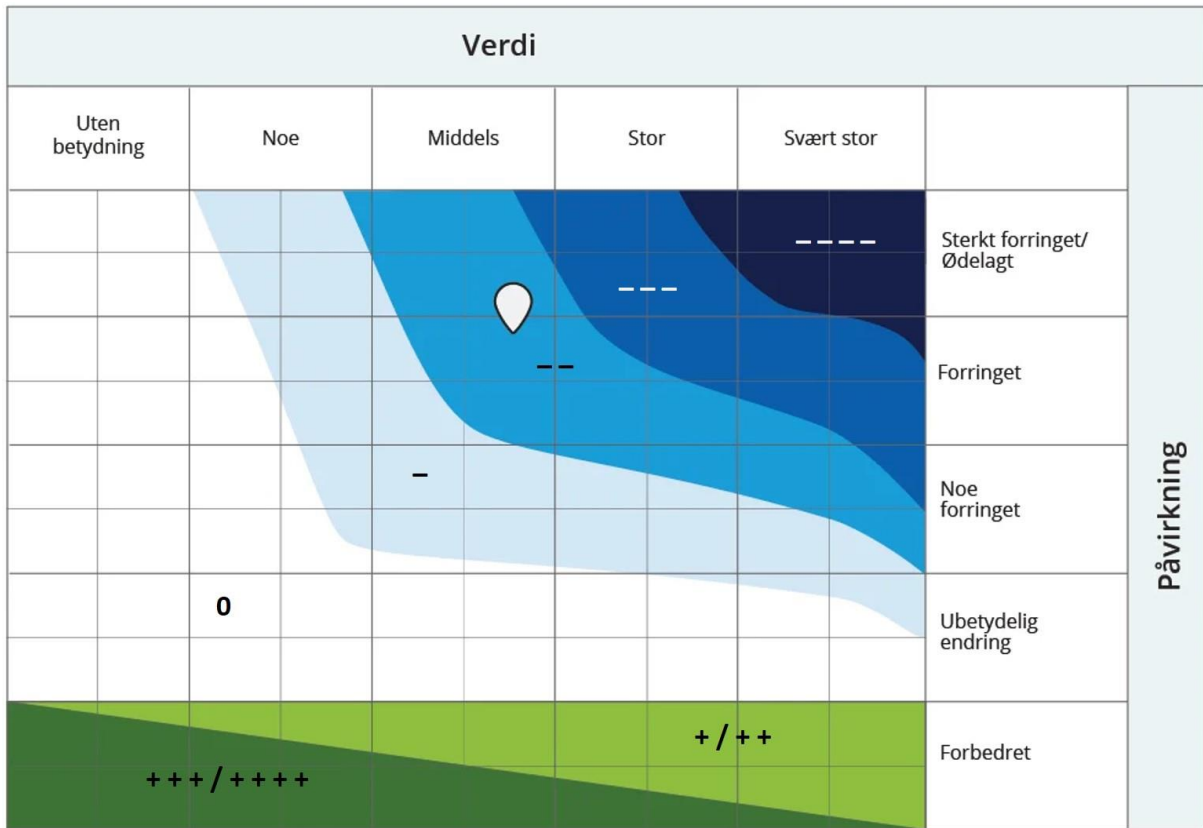
Konsekvensvifta er bygget opp slik at kun delområder med stor og svært stor verdi kan oppnå de mest negative konsekvensgradene. De kan få svært alvorlig miljøskade (jf. figur 3-3 og tabell 3.7).

**Figur 3-3.** Konsekvensvifte for fastsetting av konsekvensgrad når verdi og påvirkning er vurdert (MD 2021). Merk at glidende overganger mellom trinnene i verdi- og påvirkningsvurderingen kan gi utslag ved fastsetting av konsekvens. NB! Dråpen er tilfeldig satt i konsekvensvifta, som en illustrasjon.

I tabell 6.1 er det en oversikt over miljøskade og samlet konsekvens for viktige forekomster av naturmangfold. Konsekvensgraden fremkommer ved å kombinere verdi og påvirkning for de aktuelle forekomstene, slik konsekvensvifta i figur 3.3 viser. Miljøskaden fremkommer ved bruk av tabell 3.6.

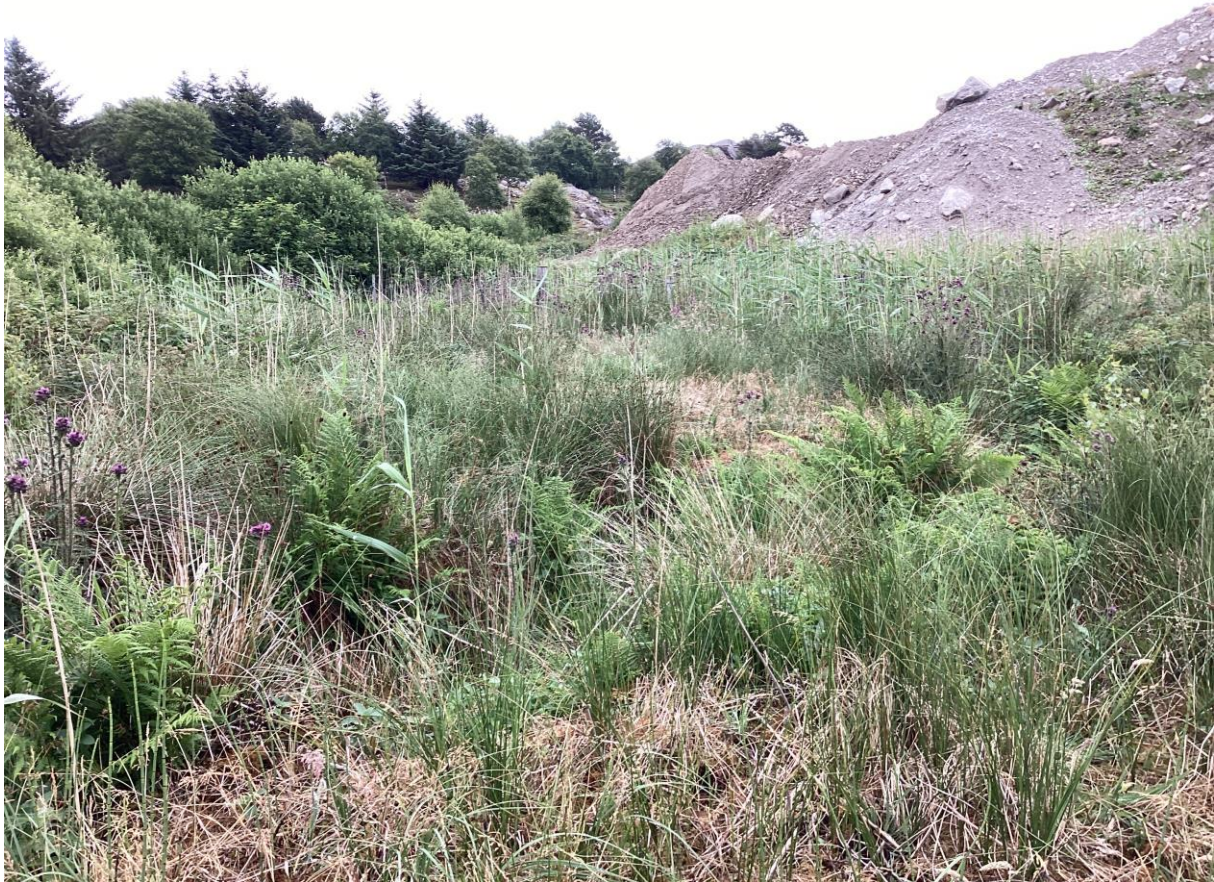
**Figur 4-4.** Sterkt endret område mellom deponi og helofyttsump.

Mellom helofyttsumpen og deponiet var et område som bar preg av forstyrrelser fra deponiet, og vurderes til å være sterkt endret. Vegetasjonen bestod her av myrhatt, myrmaure, myrtistel, elvesnelle, flaskestarr, bjørnemose sp., engkransemose og andre vanlig forekommende arter. Bekken som gikk gjennom området var delvis gjengrodd, med partier som var mer åpne. Noen

steder vokste det kysttjønnaks og bukkeblad.

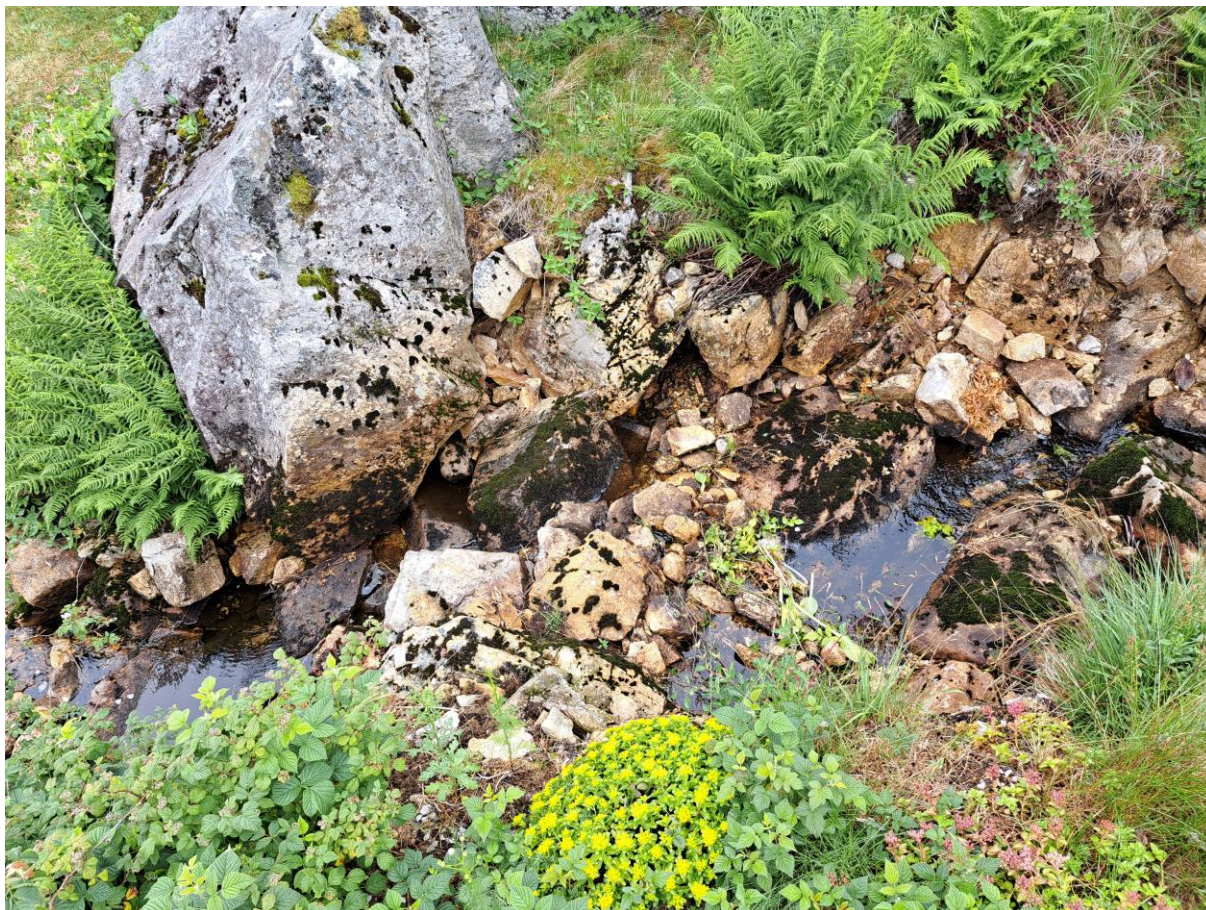
*Figur 4-6. Eksempel på vandringshinder langs bekken.*

Området som ble registrert som oseanisk nedbørsmyr / kystmyr i 2013 er i stor grad forringet av inngrepene som har funnet sted siden den gang. Deler av det eksisterende deponiet ligger der myra befant seg, som vist i figur 4-5. Bekken renner mellom deponiet og veien og kobler helofyttsumpen i nord sammen med bukta i sør. Det er lite trolig at bekken benyttes av

vandrende fisk, da det er flere hindringer på veien (figur 4-6).

Bekken har en rekke vandringshindre (se figur 4-5 og 4-11) og går trolig tørr i perioder med lite nedbør. Under befaring var det lite vann i bekken og noen steder rant vannet under steinene i bekkebunnen. Om lag 200 meter oppstrøms utløpet flater topografien i bekken noe ut. Der er vannet mer stillestående og vegetasjonen i bekken tyder på at det tilføres mye næringsalter fra beiteområdene som ligger på begge sider av bekken (figur 7-1).

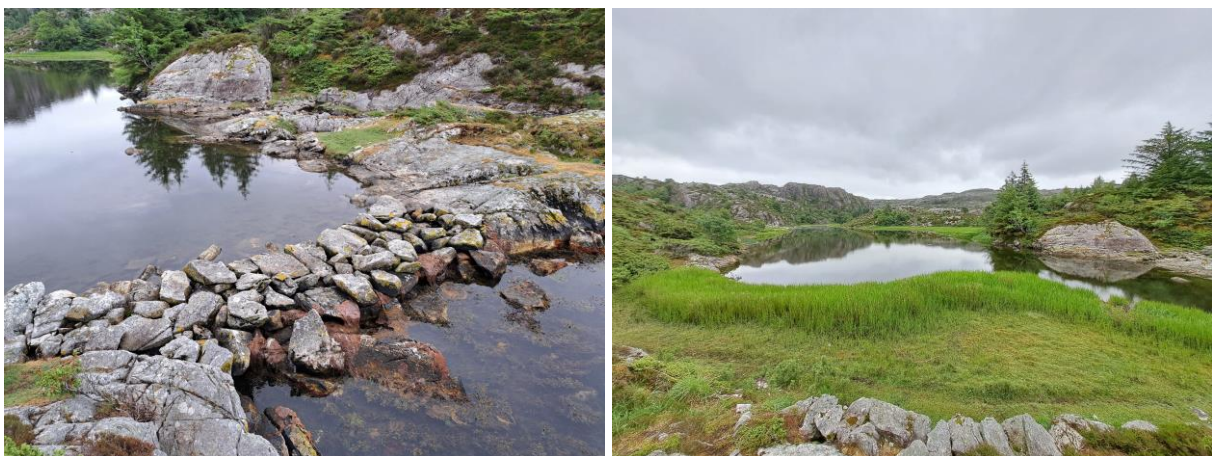
Det er i Naturbase registrert tareskog i Sprangbukta og i Evja. Forekomstene er imidlertid modellert og det ble ikke gjort funn av naturtypen ved søk med undervannsdroner, verken i Sprangbukta eller i Evja. Sistnevnte er en liten poll, nesten helt adskilt fra vannmassene utenfor (figur 4-8), og fremsto under befaring som brakt og uten synlige organismer.

**Figur 4-8.** Venstre: Evja er adskilt fra saltvannsmassene i Sprangbukta med en liten steinfylling. Høyre: Innenfor fremstår Evja som brakt og uten biologisk mangfold av særlig verdi.

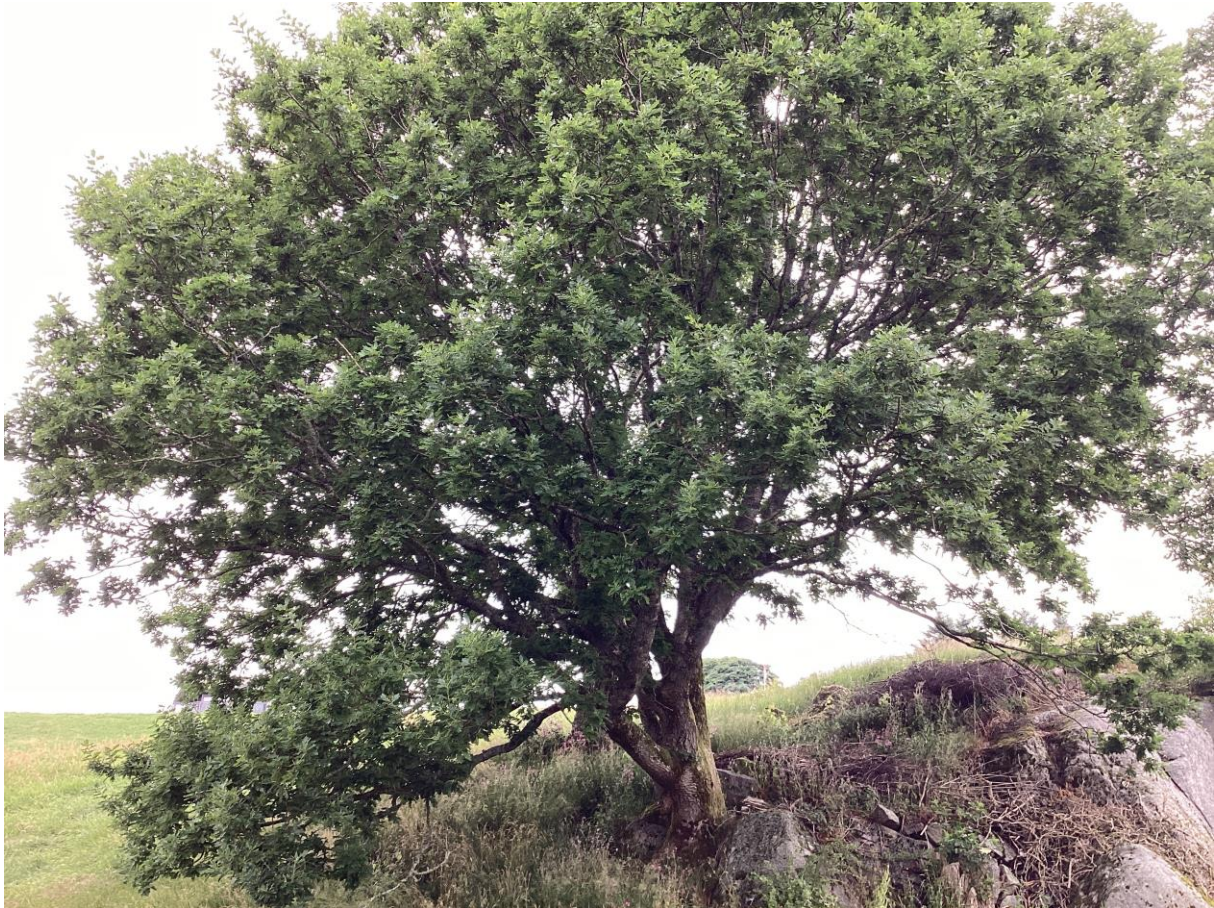
*Figur 4-9. Hul eik.*

Nord for tiltaksområdet ble det registrert en naturtype av Hul eik. Hule eiker kartlegges som naturtype fordi de har en sentral økosystemfunksjon. Treets tilstand ble vurdert til *god* basert på at eika står i et areal uten gjenvekstrær og busker. Den er ikke synlig hul og det ble ikke funnet rødlistearter på treet. Eika har en omkrets over 300 cm 1,3 meter over bakken, og dette gjør at den får naturmangfoldsskåren *stort*. Samlet sett gir dette en naturtype med ***svært høy kvalitet***.

Naturtypen Hule eiker defineres som gamle grove eiketrær som er synlig hule (<30 cm i diameter målt i brysthøyde, 1,3 m over bakken (bhd)), eller særlig grove, og dermed sannsynligvis hule, selv om det ikke synes (>63 cm bhd). Det anslås at de fleste hule eiketrær er 200-500 år gamle, og de aller eldste eikene er trolig nærmere 1000 år gamle. Hule eiker er et hotspot-habitat for rødlistede arter av insekter, sopp og lav, hvorav mange rødlistede arter er habitatspesifikke for eik. Svært mange rødlistede insekter, spesielt biller, lever i rødmolen inne i hulrommene på eika. Naturtypen er ikke rødlistet, men kartlegges på bakgrunn av huler eikers sentrale økosystemfunksjon. Hule eiker er en utvalgt naturtype etter naturmangfoldloven §52 med tilhørende forskrift og en egen handlingsplan.

- For å hindre skader på den hule eika bør det opprettes en avgrenset hensynssone rundt treet, med en minimumsutstrekning tilsvarende 2×kroneradius. Dette er særskilt kritisk i vekstsesongen.
- Aktiv bekjempelse av fremmede arter i hele planområdet, som følges opp etter prosjektets ferdigstilling.
- Sørg for at masser infisert med fremmede arter havner minst 5 meter under bakkenivå. Om de skal fraktes bort, må masser tildekkes for å hindre spredning.
- Maskiner som graver i infiserte masser bør spyles på stedet før de brukes i nye områder.
- Dersom mulig, bør anleggsarbeid legges utenfor hekke- og yngleperioden for fugler og dyr.
- I deponiområdet bør det avsettes et stykke av vegetasjonsfilteret slik at overvann og utlekket vann fra deponiet gis en viss filtrering også etter at deponeringen opphører.

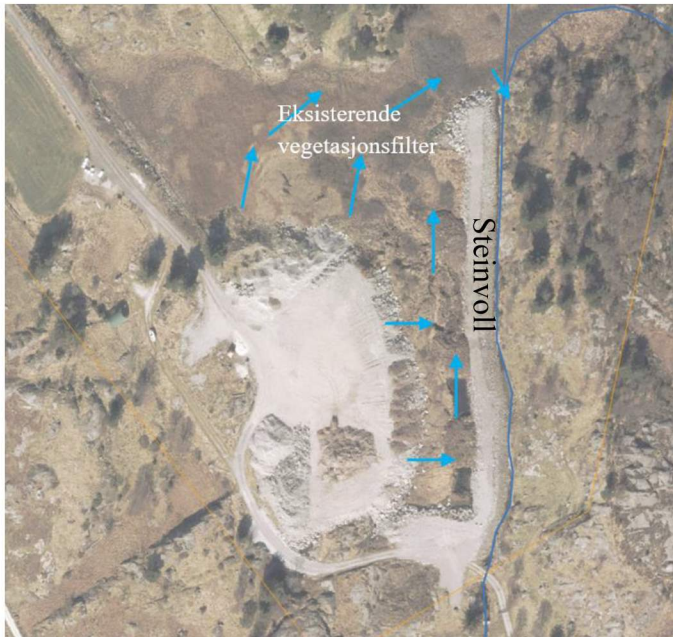
Det er på østsiden av eksisterende deponi anlagt en steinvoll som har som mål å lede overvannet nordover, via myrområdet og helofyttsumpen (jf. Kap. 4.3), og videre til bekken. På denne måten blir overvannet fra deponiet til en viss grad filtrert og rensset for partikler og næringssalter før det renner ut i bekken og Sprangbukta (se figur 7-2). Denne vegetasjonen vil i utfyllingsperioden fortsette å fungere som et filter for overvann, men arealet og filtreringstiden (tiden som vannet bruker på å renne gjennom vegetasjonsfilteret) vil avta etter hvert som deponiet brer seg nordover. Når deponeringen er avsluttet vil vegetasjonsfilteret trolig være dekket til av deponiet slik at partikler som vaskes ut av nedbør vil drenere til bekken uten særlig filtrering. Det er også rimelig å anta at nedbør kan vaske ut partikler fra deponiet i en viss periode etter at det er avsluttet, og at de i denne perioden i noen grad kan påvirke vannmiljøet i bekken. Grad av påvirkning på vannmiljøet i bekken og Sprangbukta kan fremstilles grafisk som vist i figur 7-3.

**Figur 7-2.** I dag ledes overvannet gjennom et vegetasjonsfilter før det havner i bekken. Etter hvert som utfyllingen brer seg utover vil størrelsen på vegetasjonsfilteret avta og dermed også rensegraden.

Til tross for at arealet til vegetasjonsfilteret vil minske utover i driftsperioden, vil det i hele perioden kunne rense overvannet for partikler. Det anbefales sterkt at det settes igjen et stykke av dette filteret slik at overvann og utlekket vann fra deponiet gis en viss filtrering også etter at deponeringen opphører. Med bakgrunn i ovenstående diskusjon, vurderes det som at tiltaket kan gjennomføres uten uakseptabel påvirkning på vannmiljøet i bekken, og dermed også vannmiljøet i Sprangbukta.

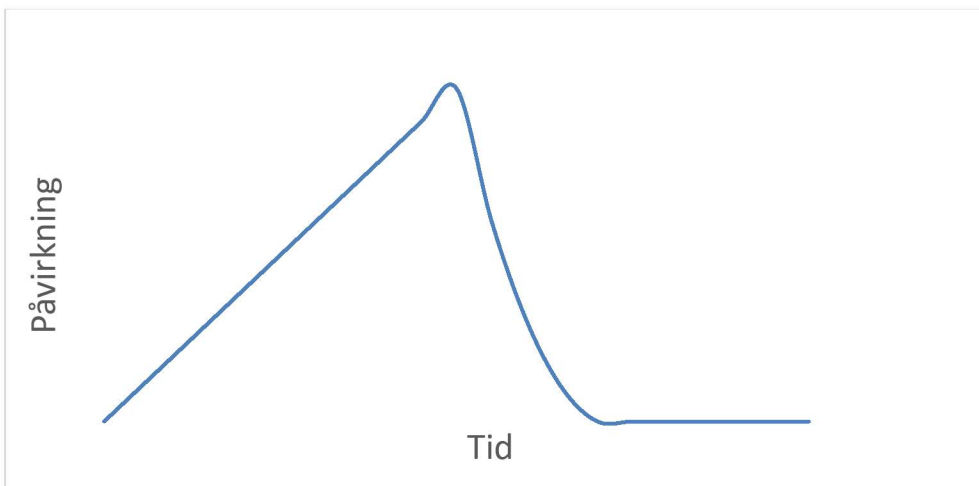
**Figur 7-3.** Prinsipiell graf som viser sammenhengen mellom påvirkning på vannmiljø og tid, i deponiets driftsperiode.
